SINT-GODELIEVEABDIJ
BOEVERIESTRAAT 43, 45, 47, 49

DEEL I: INVENTARIS EN PATHOLOGIE

Deze inventaris en diagnosesnota is opgesteld door Studio Roma in opdracht van Toerisme Vlaanderen, eigenaar van de Sint-Godelieveabdij.

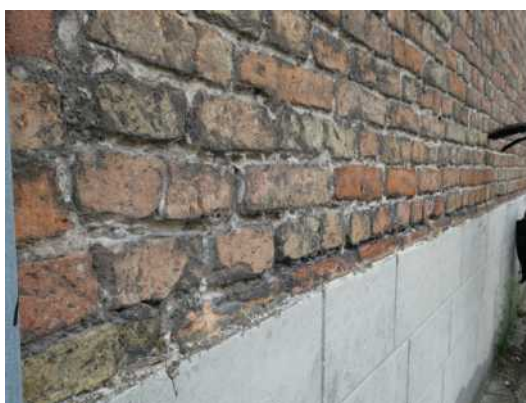
106. Detail van de schade aan de gecementeerde plint in de westgevel van het deel met hoofdinkom
 107. Detail van uitgewassen voegwerk in de westgevel van het deel met hoofdinkom

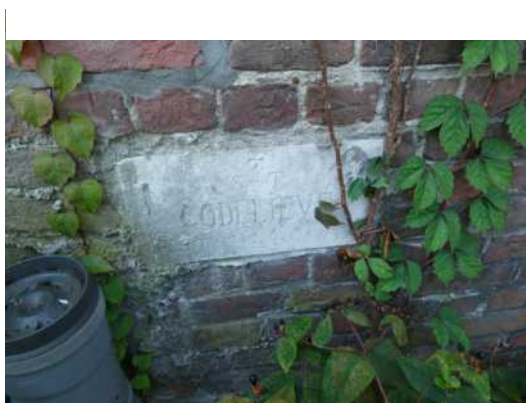
146.

- In het bouwdeel bouwfase A. De Geyter 1953 werden de gevels vermoedelijk gevoegd met een cementhoudende mortel.
- Verspreid over de gevels zijn kleine scheuren in het metselwerk aanwezig.
- Er is heel wat vervuild metselwerk en zwarte korstvorming aanwezig, voornamelijk onder de raamdorpels en ook onderaan de gevel, ten gevolge van opspattend hemelwater.
- Uitgewassen voegwerk komt verspreid voor over de gevels.
- Plaatselijk is het voegwerk vernieuwd. Er werden verspreid over de gevels verschillende mortelsoorten gebruikt.
- De afzaten van de steunberen zijn sterk verweerd en vervuild.
- De gecementeerde omlijstingen zijn vervuild en plaatselijk gebarsten.

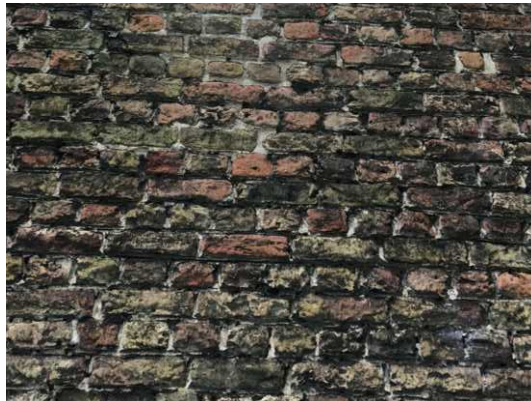
187. Detail van het baksteenmetselwerk in de zuidgevel van de zuidvleugel met uitgevallen voegwerk en sterk vervuild

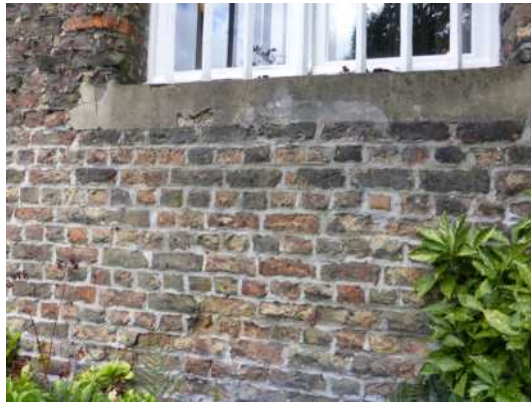
189. Muurdetail van de zuidgevel van de zuidvleugel met diverse schade

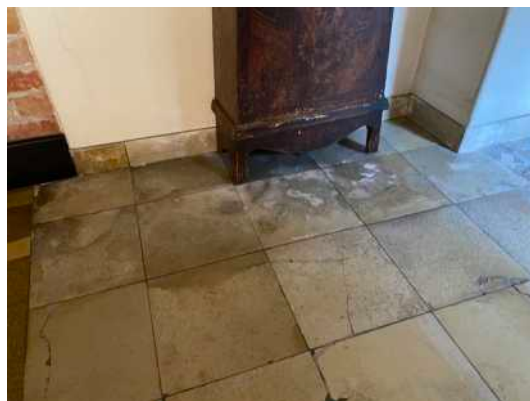
319. Vochtschade en
afbladderende verflagen
320. Vochtschade op
de vloer

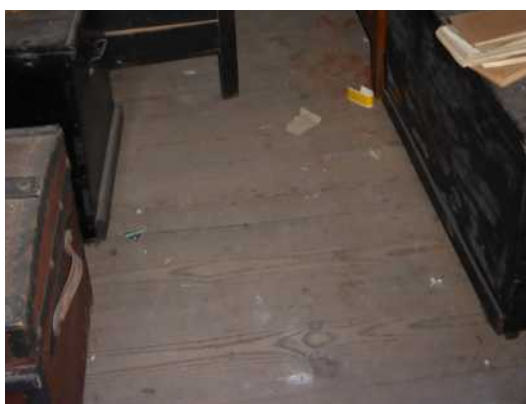
890. Schade aan het pleisterwerk in ruimte A45.2.03
891. Houten plankenvloer in ruimte A45.2.03

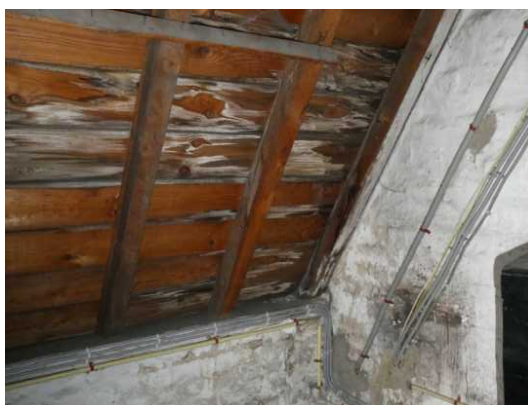
965. Detail
kapconstructie
966. Vochtschade aan
de kapconstructie

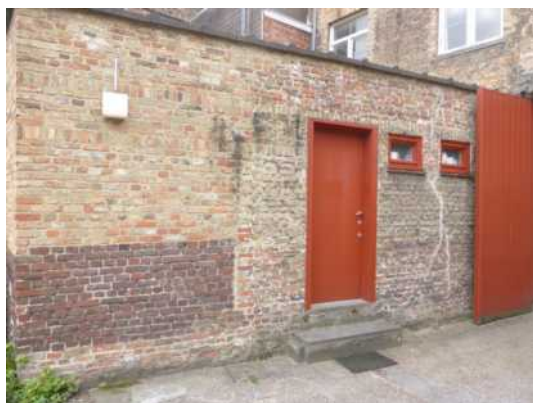
1007. Detail van de noordelijke gevel van de aanbouw ten oosten van het hoofdvolume. drie verschillende type baksteenmetselwerk zichtbaar, alsook herstellingen van scheurvorming.

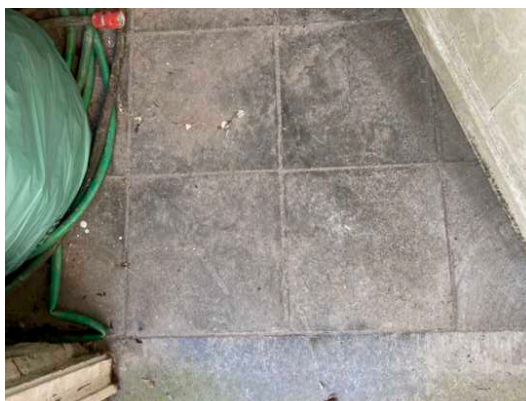
1047. Scheurvorming in vlak pleisterwerk.
1048. Vloerafwerking met cementtegels

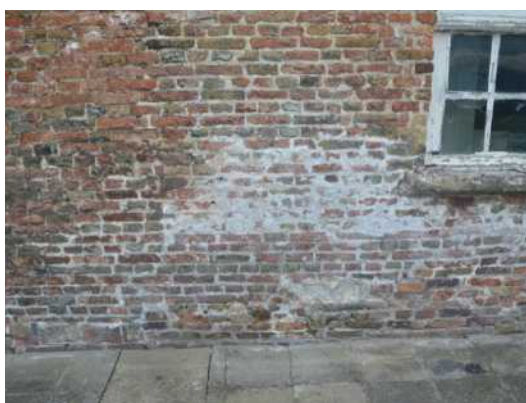
1137. Sterk verweerde
bakstenen ten gevolge
van cementmortel en
vochtschade
1138. Herstelling met
cementmortel

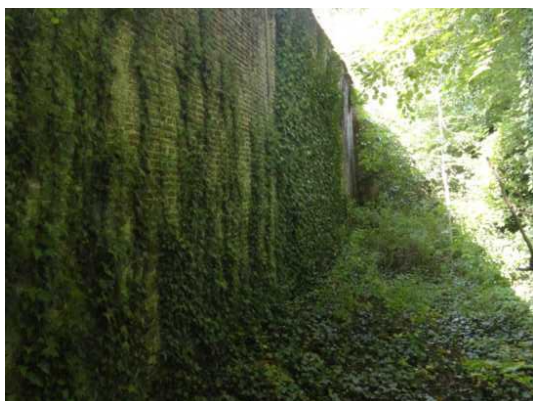
1168.

- Vervuild metselwerk en zwarte korstvorming.
- Het voegwerk is wat uitgelopen en verspreid is er vorstschade.
- Plantengroei bovenop de pijler.
- Verschaald verfwerk.
- Roestig beslag

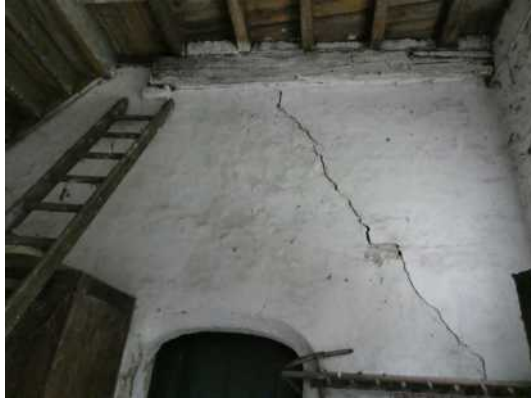
1175. Vloertegels
1176. Scheur in het
metselwerk

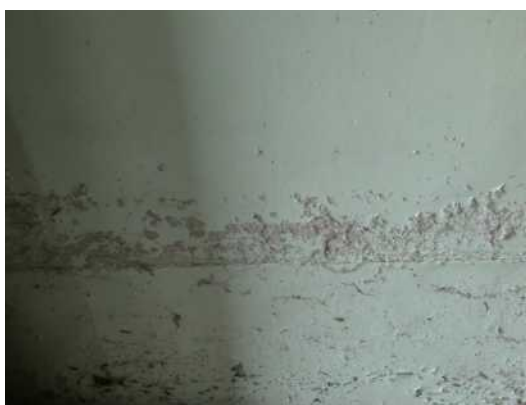
1198. *Venstertablet*
1199. *Zoutuitbloeiingen
ten gevolge van
opstijgend vocht*

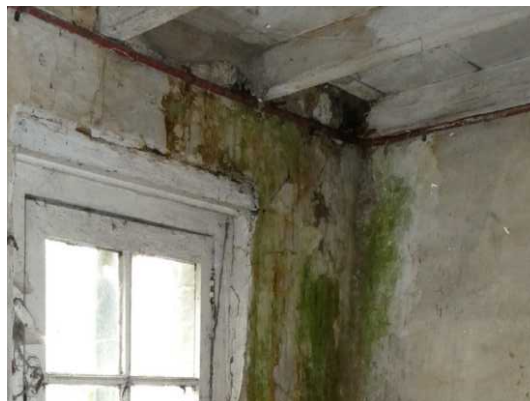
1205. Scheur in de
noordoostelijke hoek
1206. Vochtschade in de
zuidwestelijke hoek

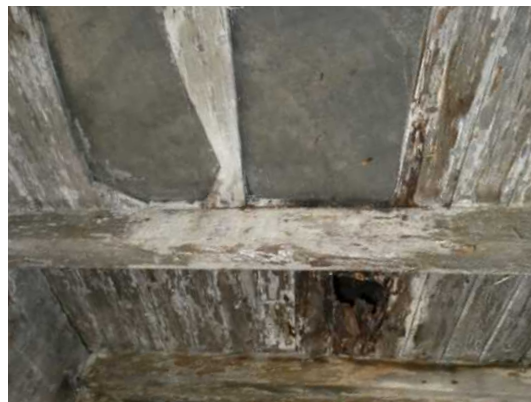
1210. Vloertegels
1211. Schade aan het
balkenplafond

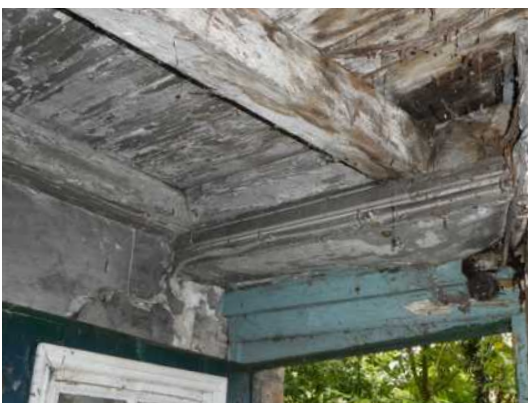
1212. Schade aan het
balkenplafond

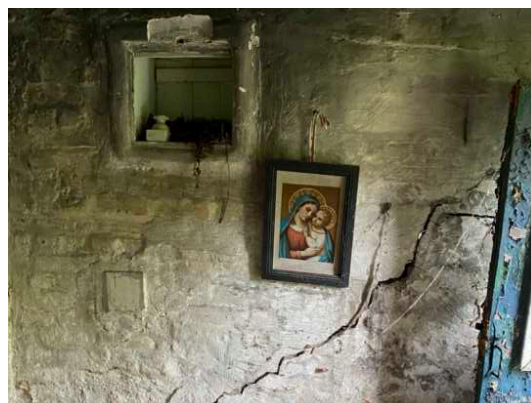
1213. Scheur in het
metselwerk en opening
naar BR.0.07

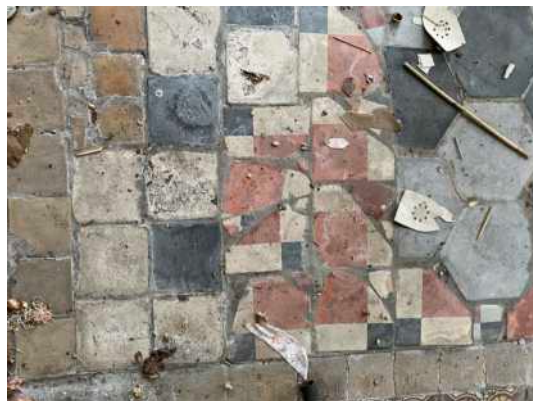
1254. *Vochtschade*

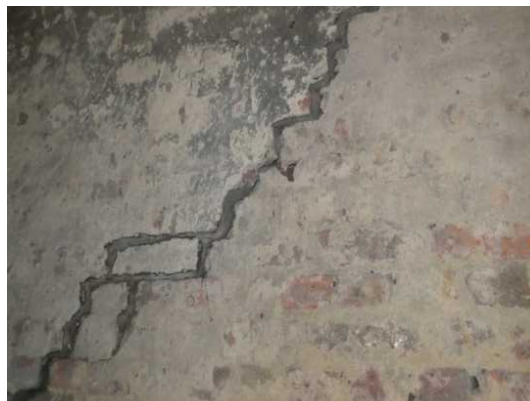
1267. *Scheur in
het metselwerk,
dichtgemaakt*
