SINT-GODELIEVEABDIJ
BOEVERIESTRAAT 43, 45, 47, 49

DEEL I: INVENTARIS EN PATHOLOGIE

Deze inventaris en diagnosesnota is opgesteld door Studio Roma in opdracht van Toerisme Vlaanderen, eigenaar van de Sint-Godelieveabdij.

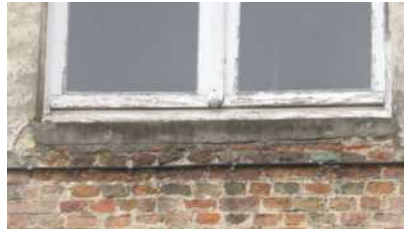
Dorpels zijn zwart van het vuil + cementmortel brokkelt af aan de onderhoeken van de raamkaders
