SINT-GODELIEVEABDIJ
BOEVERIESTRAAT 43, 45, 47, 49

DEEL I: INVENTARIS EN PATHOLOGIE

Deze inventaris en diagnosesnota is opgesteld door Studio Roma in opdracht van Toerisme Vlaanderen, eigenaar van de Sint-Godelieveabdij.

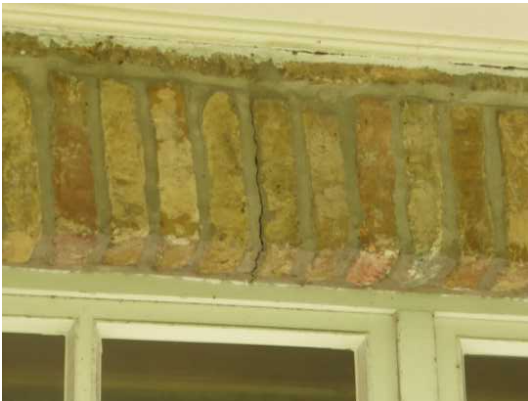
9. Detail van lichte scheurvorming, gelegen boven het schrijnwerk van het zuidelijk raam, aan de oostgevel van de zaal langs nr. 43.

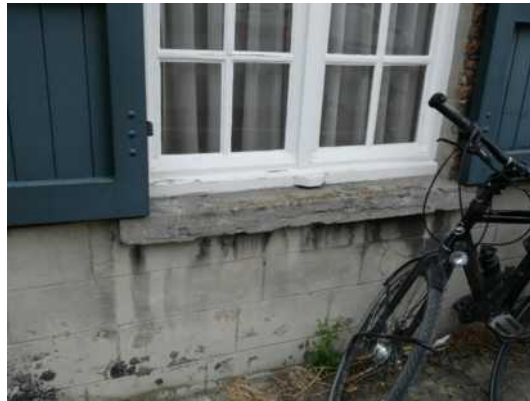
12. Verweerde- en gebarsten blauwe dorpelsteen aan het noord gelegen raam van de westgevel van nr. 43.

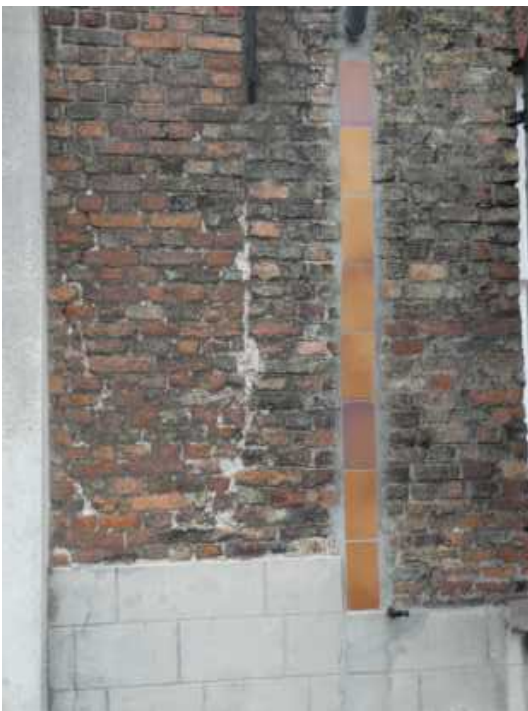
13. In de muur weggewerkte regenwaterpijp, aan de westgevel van huis nummer 43.

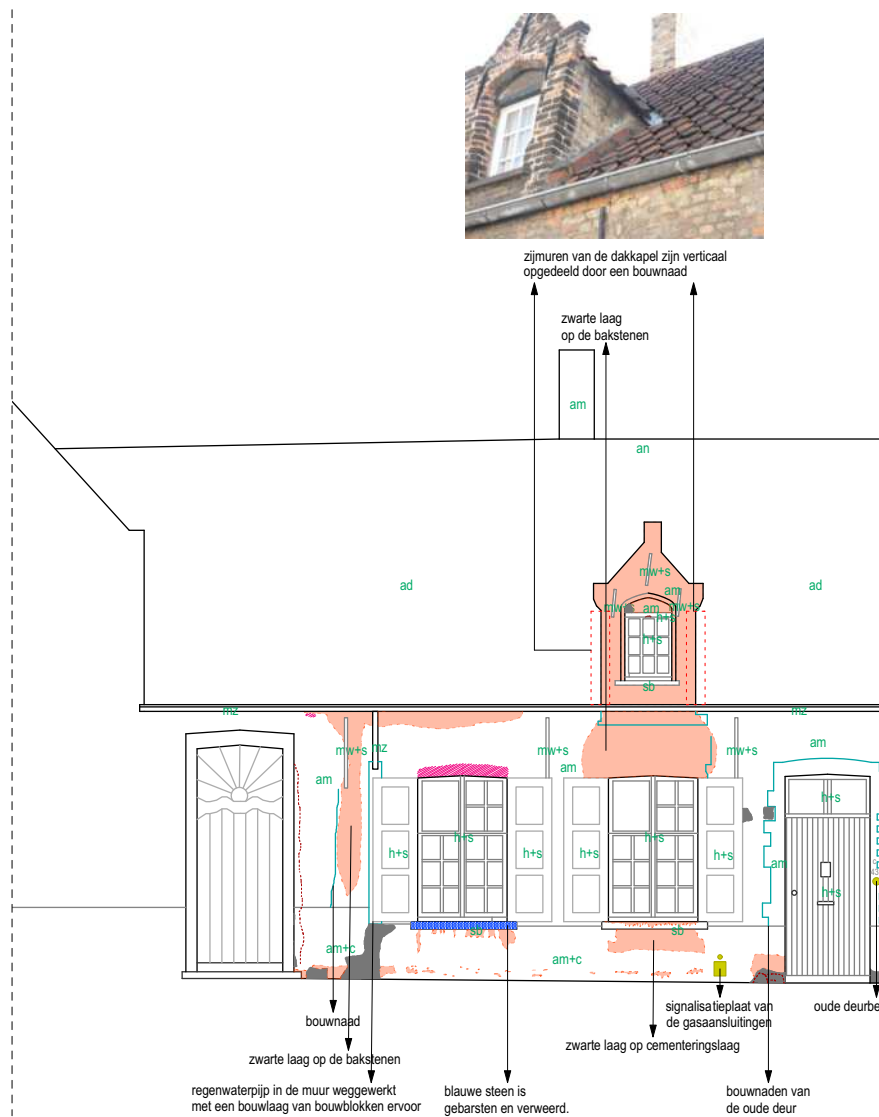
- Er is heel wat vervuild metselwerk en zwarte korstvorming aanwezig op de dakkapel en onderliggend metselwerk, alsook onder de dakgoot, langs de regenwaterafvoer, en onder de raamdorpels. Dit mede door opspattend hemelwater.
- Bouwnaden aan de voorgevel, voornamelijk rondom de voordeur.
- Dorpel uit blauwe steen aan het zuidelijk gelegen raam van de voorgevel is sterk verweerd en gebarsten.
- Herstellingen met cementmortel aan de onderste laag baksteen van de voorgevel.
- Lokaal verweer van baksteen boven het zuidelijk gelegen raam van de voorgevel.
- Afbrokkelen van kalkmortel aan de achtergevel van het hoofdvolume.

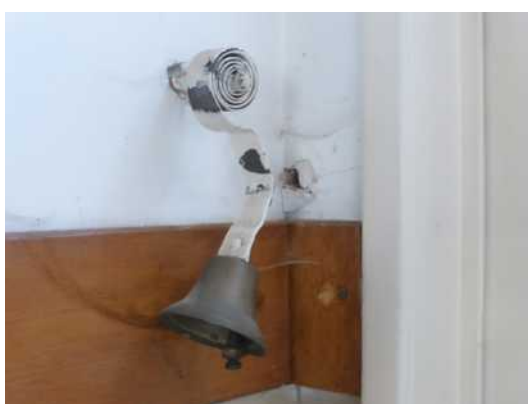
- Gebruiksschade aan trappenpartij
- Afbliedende verflaag bij deurbel
- Deurbel functioneert niet meer

31. Houten voordeur
32. Deurbel

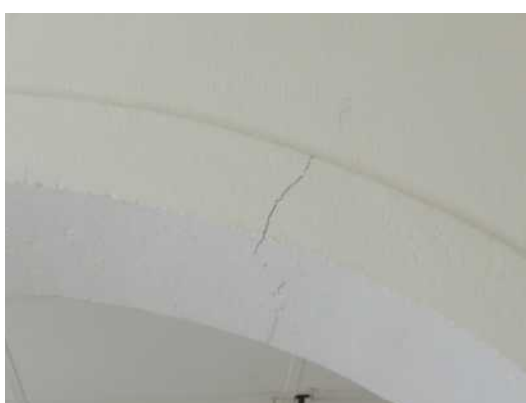
- Scheurvorming aan boogvormige opening
- Gebruiksschade

45. *Scheurvorming in boogvormige opening tussen H43.0.02 en H43.0.03.*

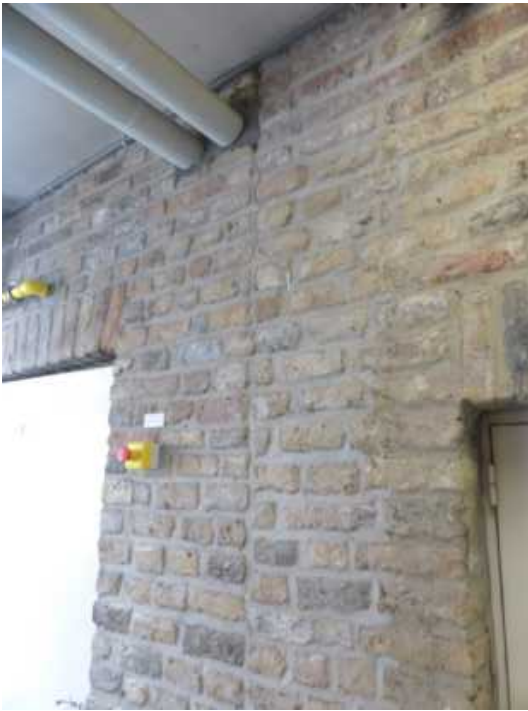
61. Bouwnaad muur van ruimte H43.0.08.

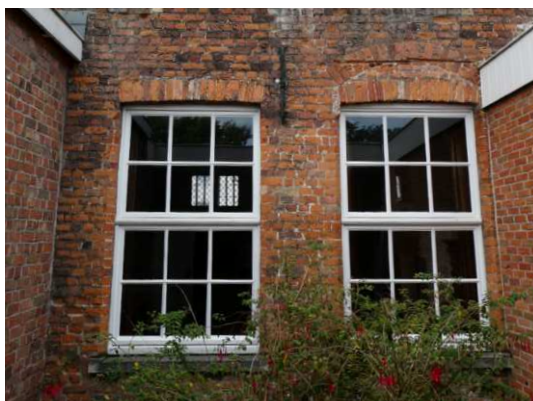
104.

- Sommige bouwnaden staan lichtjes open.
- Het baksteenoppervlak in de westgevel vertoont sporen van

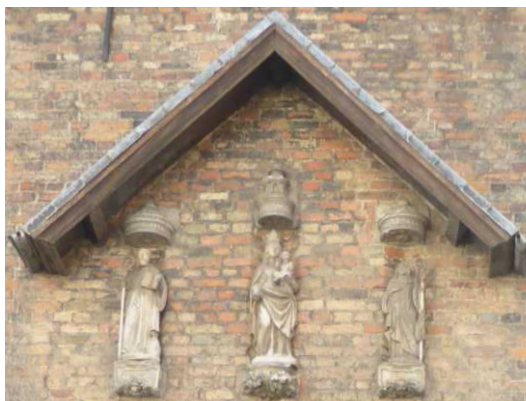
104. Laatste twee traveeën van de oostgevel van het deel met hoofdinkom
 105. Detail van de drie beelden in witte natuursteen boven de inkomdeur in de westgevel van het deel met hoofdinkom

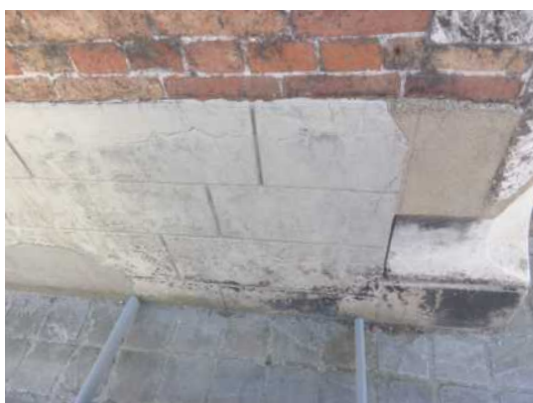
106. Detail van de schade aan de gecementeerde plint in de westgevel van het deel met hoofdinkom
 107. Detail van uitgewassen voegwerk in de westgevel van het deel met hoofdinkom

- De gecementeerde plint in de westgevel vertoont vele barsten en komt plaatselijk los.
- Verspreid zijn er zoutuitbloeiingen aanwezig.
- In de zijgevel zitten enkel barsten in het metselwerk net onder de schoorsteen en evenwijdig met de daklijn.

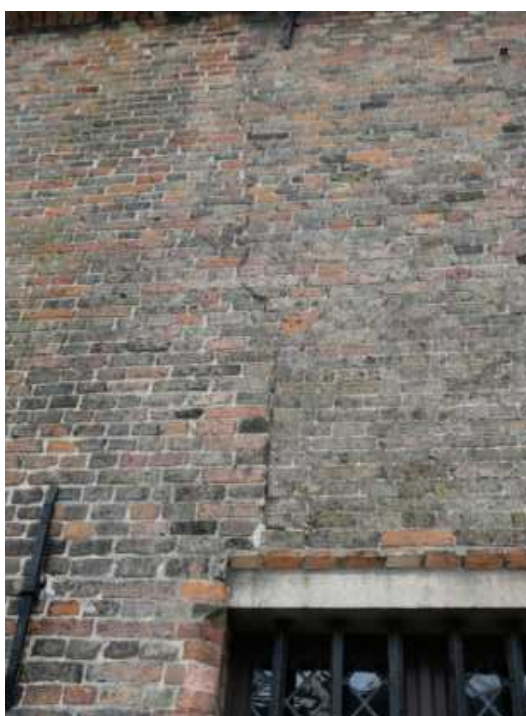
- Boven het tweede venster in de westgevel vertrekt een schuin verlopende zettingsbarst naar boven toe.
- Verspreid over de gevels zijn kleine scheuren in het metselwerk aanwezig.

108. Detail van een openstaande bouwnaad en barst boven het derde venster in de westgevel van het deel met hoofdinkom

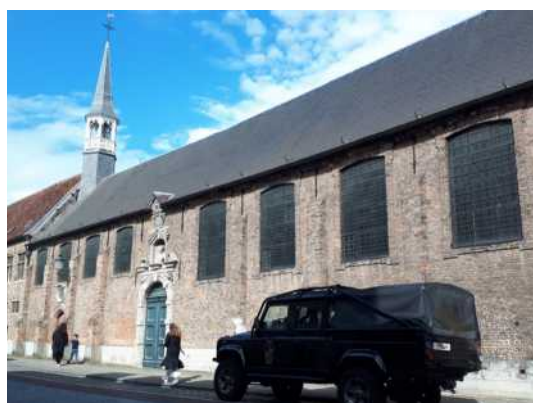
118. Overzicht van het westelijke dakvlak van de kapel

- De leien zijn vanwege de ouderdom lichtjes verweerd en enkele leien zijn uitgeschoven.
- De vezelcementleien zijn mogelijks asbesthoudend. Dit wordt best bijkomend onderzocht door een firma gespecialiseerd in de opmaak van asbestinventarissen.
- Er groeit mos op het kleine dakje.

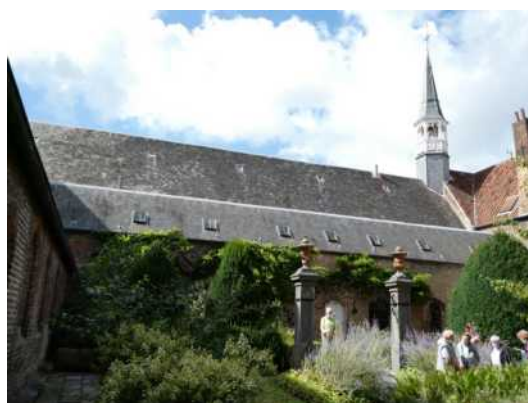
119. Overzicht van het oostelijke dakvlak van de kapel

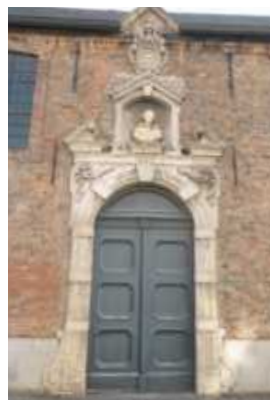
132. Portaal van de westgevel van de kapel

- De verflagen van de houten inkomdeur bladderen af. Onderaan is er stootschade.

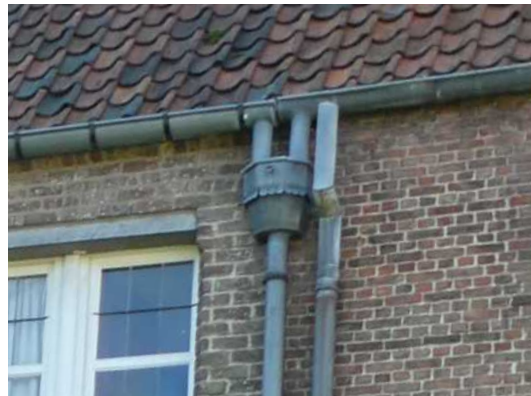
137. Detail van het noordelijke dakvlak van de noordvleugel
138. Detail van het zuidelijke dakvlak van de noordvleugel met dakvenster met pvc-golfplaten en lichtjes gekromde schoorsteen

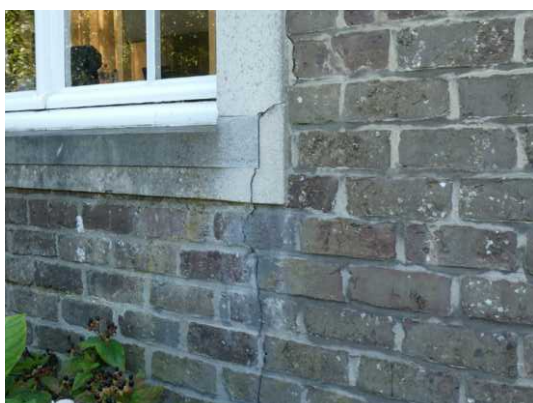
143. Detail van het baksteenmetselwerk van de noordgevel van de noordvleugel met verschillende baksteensoorten en voegwerk

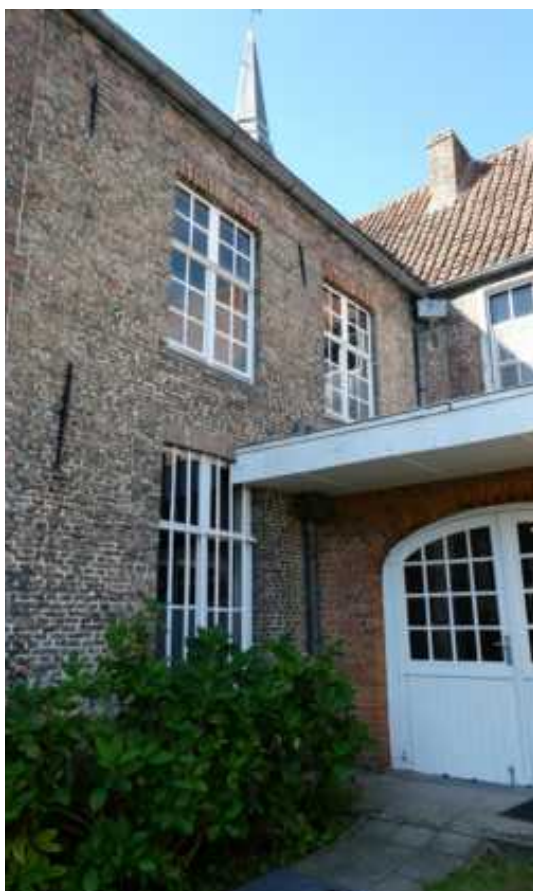
156. Oudste bouwdeel van de noordvleugel met muurankers en diefijzers in het venster op de begane grond
157. Detail diefijzer in de zuidgevel van de noordvleugel

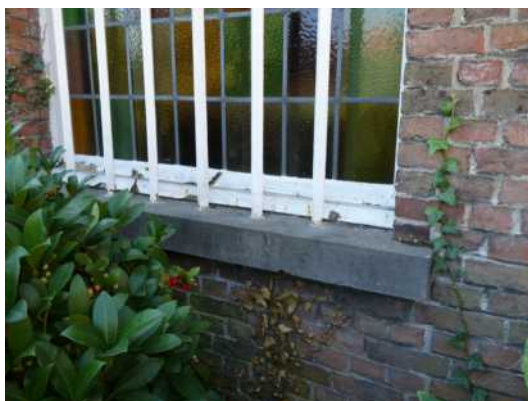
155. Roestvorming onderaan de diefijzers in de noordgevel van het noordvolume

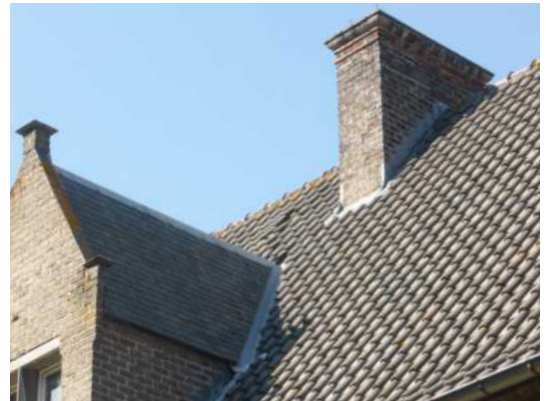
161. Oostelijk dakvlak van de oostvleugel met gele korstmossen, uitgewassen voegwerk (schoorsteen) en enkele opgewaaid en ontbrekende dakpannen boven de dakkapel

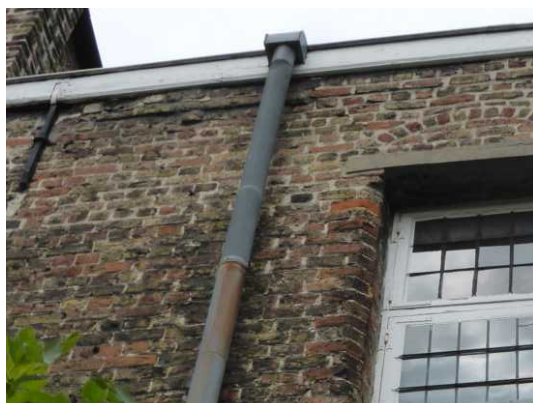
182. Gecorrodeerde zinken afvoerbuizen tegen de zuidgevel van de zuidvleugel

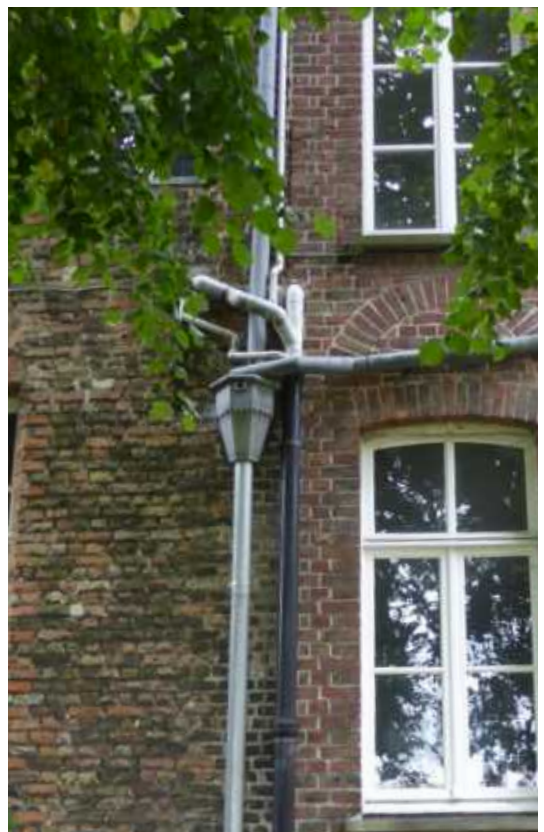
183. Samenkomst van verschillende afvoerbuizen tegen de zuidgevel van de zuidvleugel

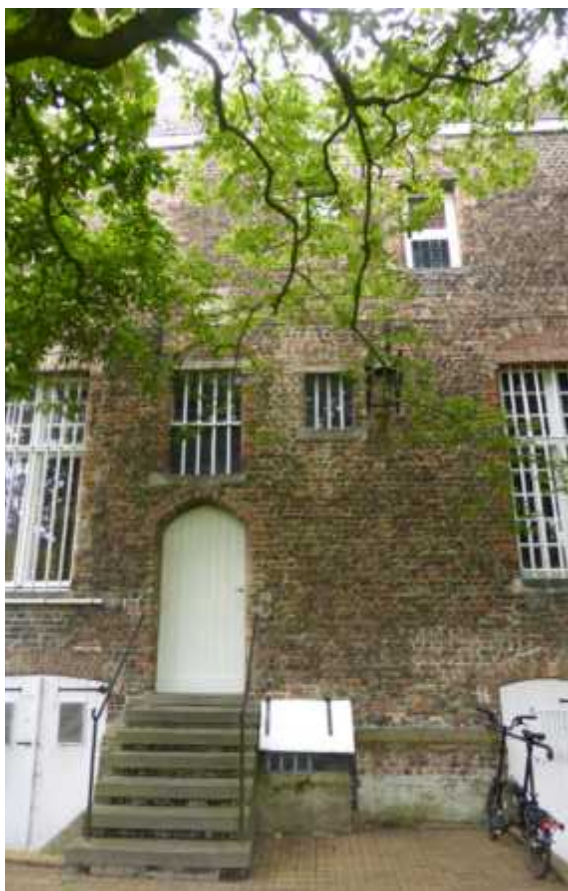
184. Overzicht van de elfde tot dertiende travee van de zuidgevel van de zuidvleugel
185. Eénlaagse aanbouw tegen de zuidgevel van de zuidvleugel

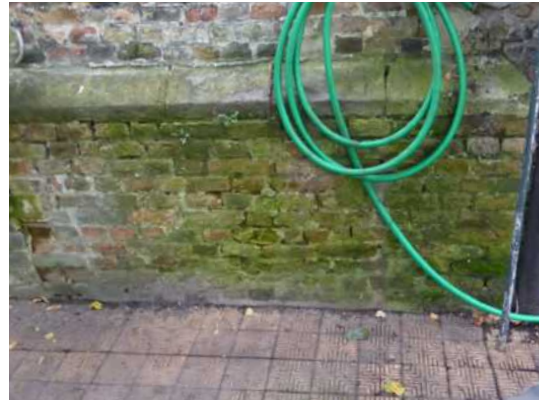
190. Mosvorming onderaan de zuidgevel van de zuidvleugel

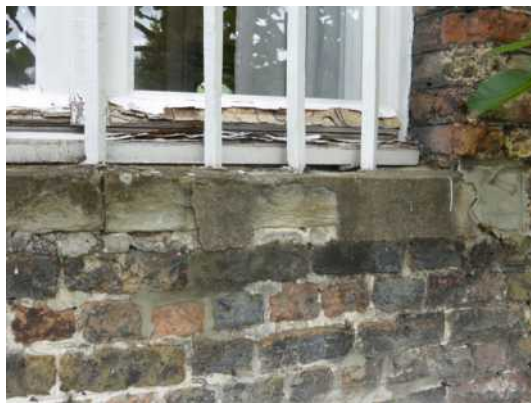
191. Detail van een raamdorpel met sterk verweerde cementering in de zuidgevel van de zuidvleugel

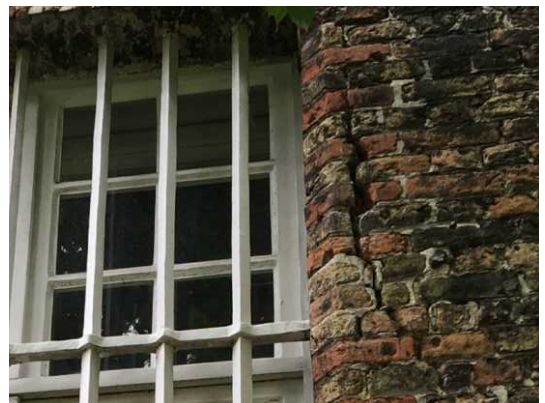
192. Gebarsten dagkant in de zuidgevel van de zuidvleugel

- Er is heel wat vervuild metselwerk en zwarte korstvorming aanwezig, voornamelijk onder de raamdorpels en ook onderaan de gevel, ten gevolge van opspattend hemelwater.
- Uitgewassen voegwerk komt verspreid voor over de gevels.
- Plaatselijk is het voegwerk vernieuwd. Er werden verspreid over de gevels verschillende mortelsoorten gebruikt.
- De cementering boven de natuurstenen dorpels en lateien is op de meeste plaatsen sterk verweerd.
- Mogelijks onder druk van een roestig ingemetseld deel van de diefijzers is een dagkant van een raam in de zuidgevel gebarsten.

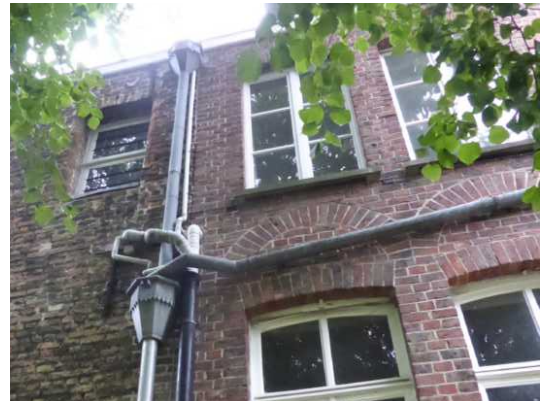
206. Rommelige samenkomst van verschillende afvoerbuizen tegen de zuidgevel van de oostelijke aanbouw

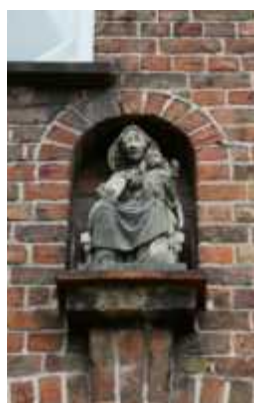
209. Deur- en vensteropeningen op de begane grond in de zuidgevel van het oostelijk volume
210. Detail van de beeldennis met Mariabeeld in de zuidgevel van het oostelijk volume
211. Deur naar de kelder in de zuidgevel van het oostelijk volume

- Verspreid over de gevels zijn kleine scheuren in het metselwerk aanwezig.
- Het metselwerk is licht vervuild onder de raamdorpels en ook onderaan de gevel, ten gevolge van opspattend hemelwater.
- Uitgewassen voegwerk komt verspreid voor over de gevels.
- Het Mariabeeld in de muurnis in de zuidgevel is sterk verweerd.

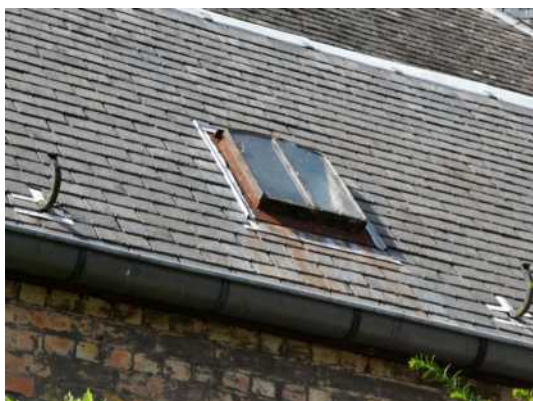
217. Roestig dakvenster in de westelijke pandgang

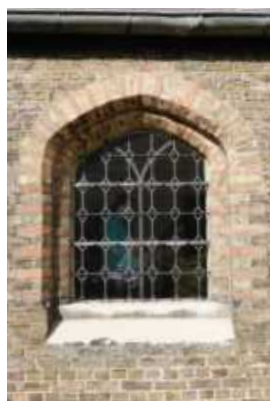
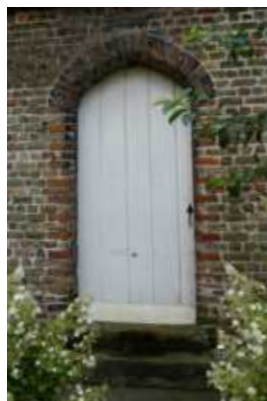
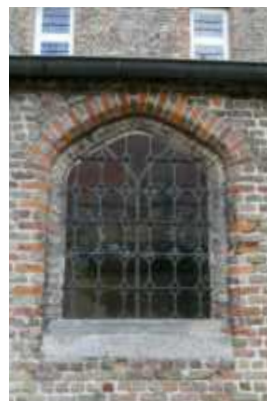
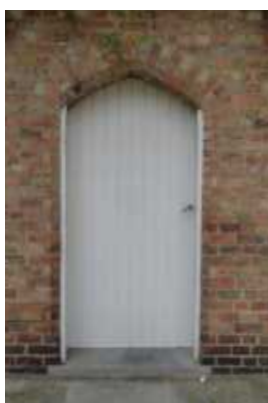
222. Deur in de noordelijke pandgang
 223. Raam in de noordelijke pandgang
 224. Deur in de zuidelijke pandgang
 225. Raam in de zuidelijke pandgang

- De witte verflagen op de houten deuren bladderen verspreid af
- De ijzeren bindroeden van de glas-in-loodramen zijn roestig.
- De loodstrips van de glas-in-loodpanelen in de noordelijke pandgang zijn heel sprok geworden en vertonen scheuren waardoor sommige ruitjes los zitten.
- Enkele glaspanelen zijn gebarsten

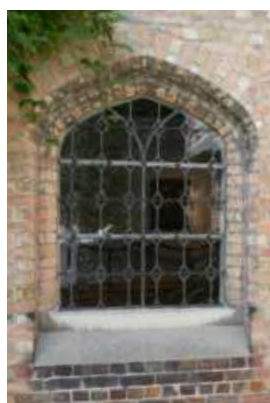
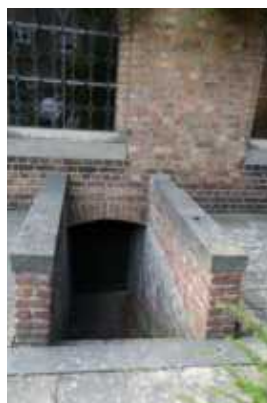
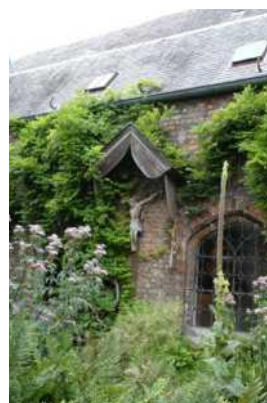
226. Deur in de westelijke pandgang
 227. Raam in de westelijke pandgang
 228. Toegang tot de kelder onder de westelijke pandgang
 229. Kruisbeeld onder afdakje tegen de westelijke pandgang

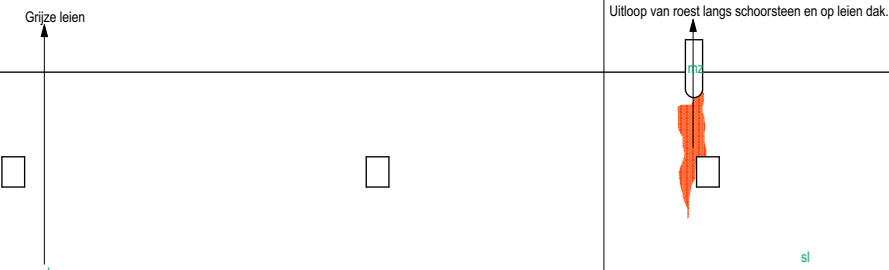
Overzicht pathologie noord-
gevel van de noordvleugel

Ramen zijn heel verroest en zorgen voor
een roestige uitloop op het leien dak.

klimplanten op de gevel

zwart van het vuil

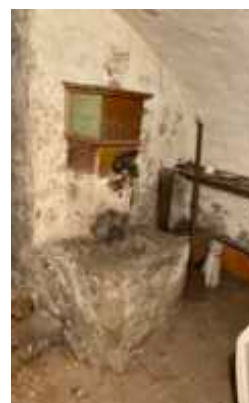
237.

- Gebruiksschade
- Roestvorming aan oude waterpomp

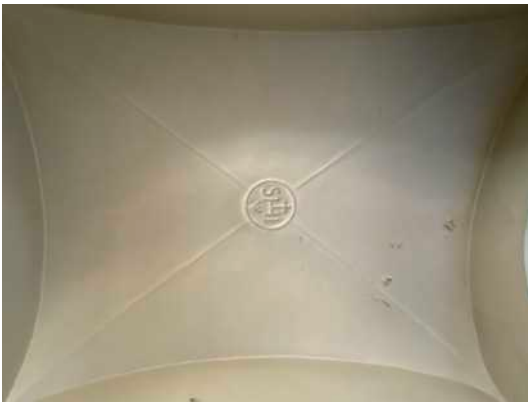
317. Kruisribgewelf
318. Tegelvloer

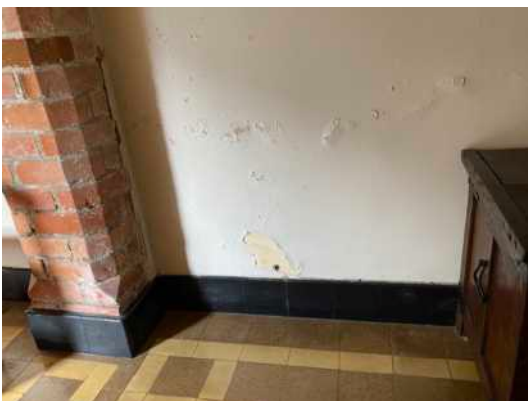
319. Vochtschade en
afbladderende verflagen
320. Vochtschade op
de vloer

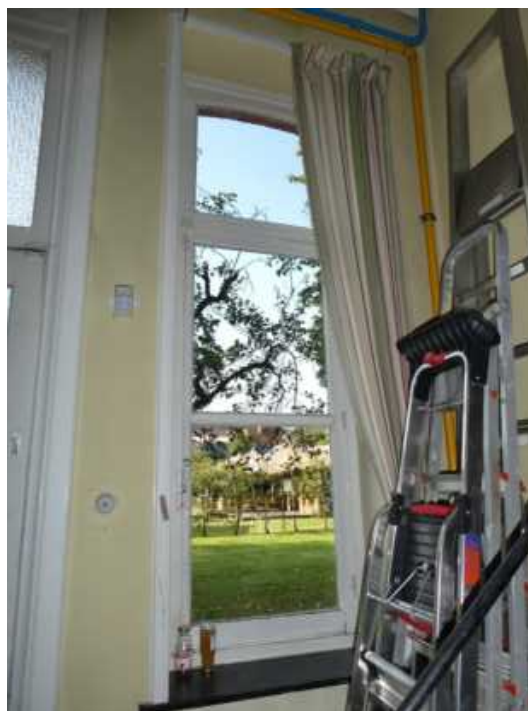
514. Trap en rechthoekige deur naar A45.0.31
515. Venster naar buiten

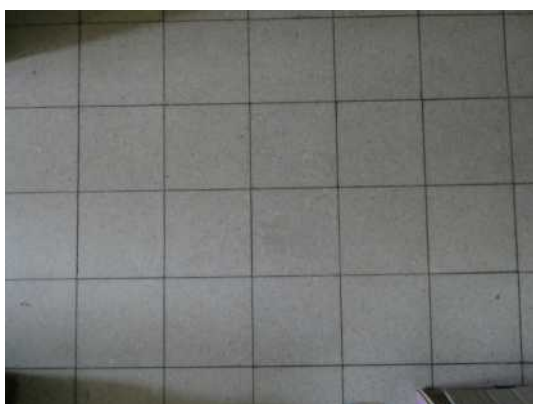
516. Tegelvloer
517. Vensteropening ter hoogte van het bordes

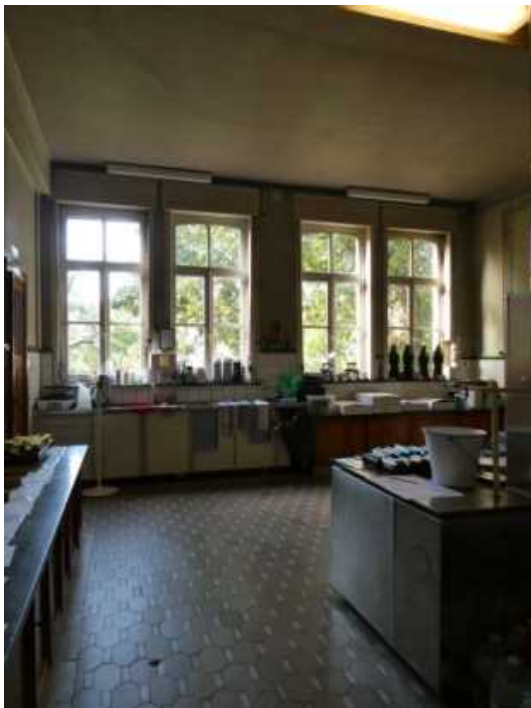
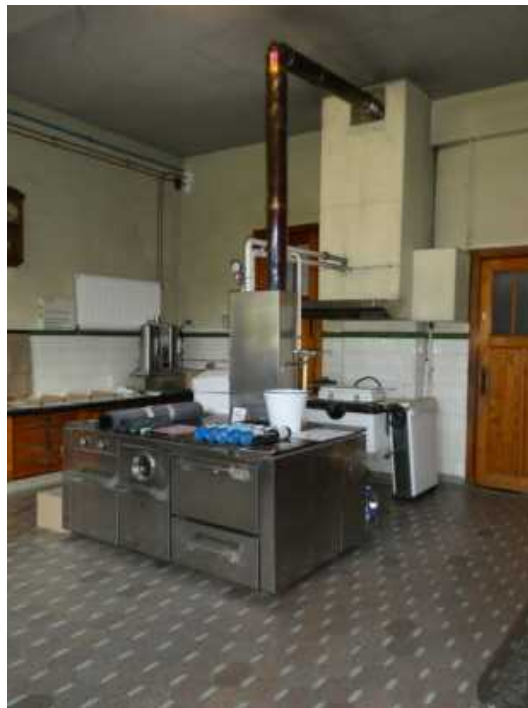
Ruimte A45.0.31

- gebruiksschade

- gebruiksschade
- afbladderende verflagen van de betonnen trap

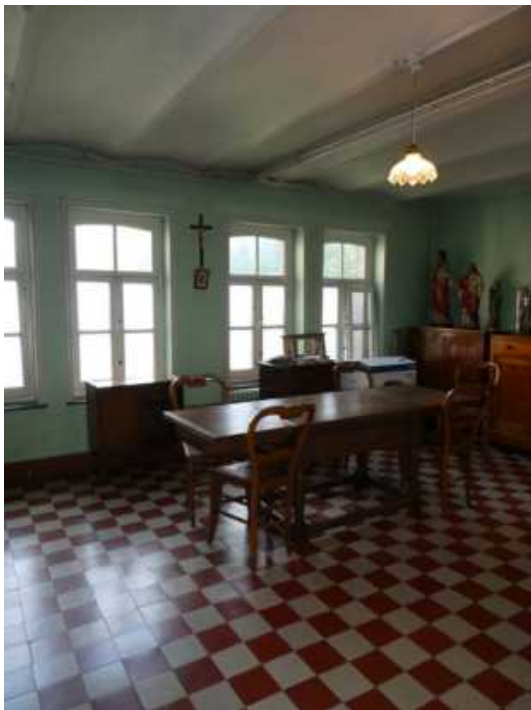
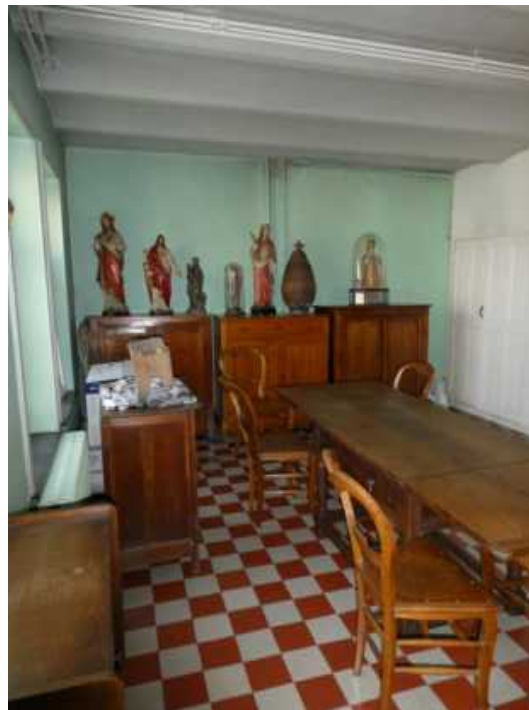
Ruimte A45.0.32

- vervuild
- barsten in het pleisterwerk
- vochtschade

- vervuild
- barsten in het pleisterwerk
- vochtschade
- afbladderende verf- en pleisterlagen

- gebruiksschade

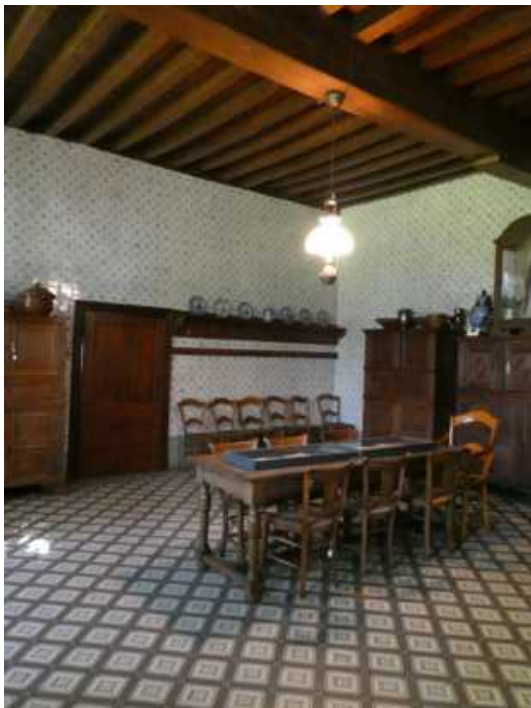
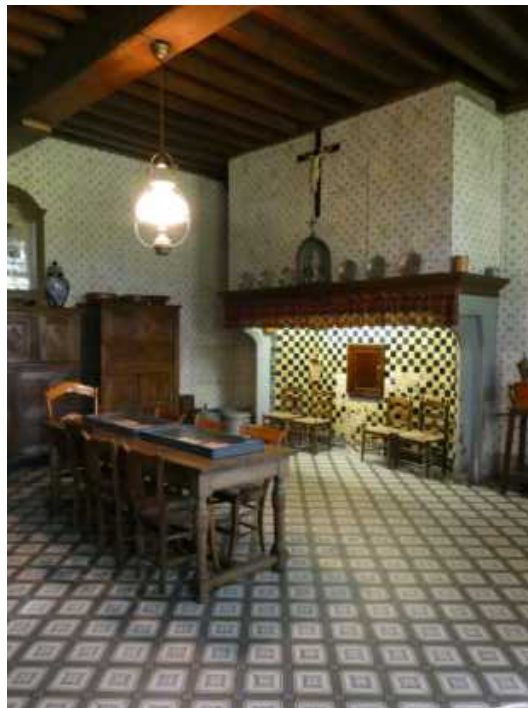
Ruimte A45.0.33

PATHOLOGIE
- gebruiksschade

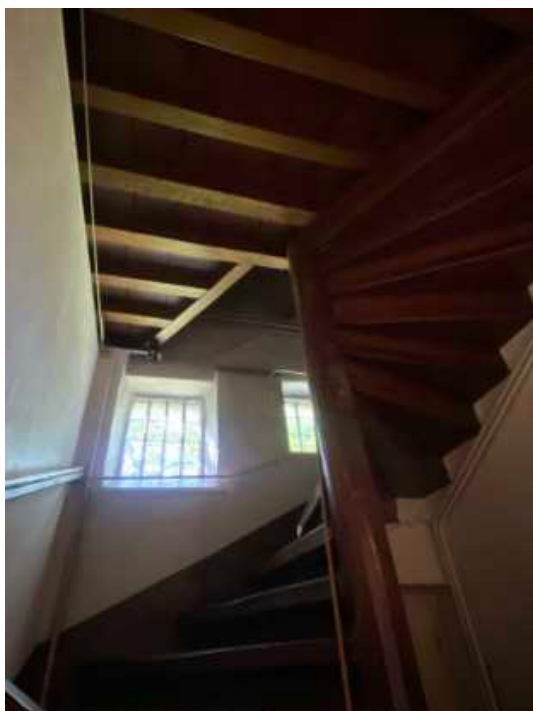
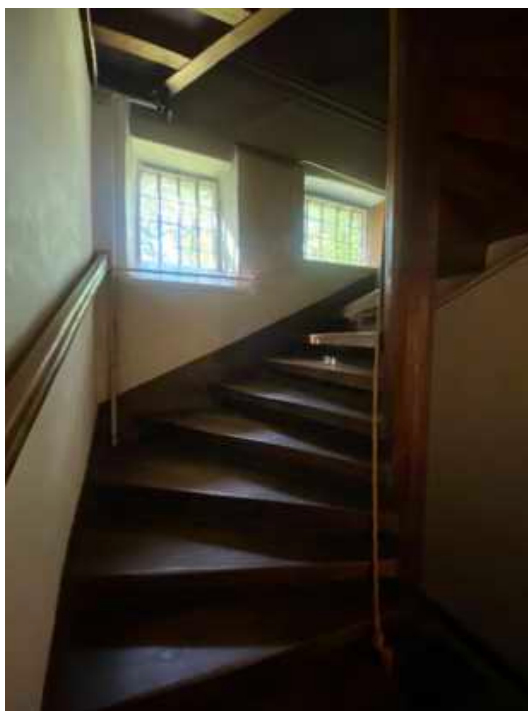
PATHOLOGIE
- gebruiksschade

561. Houten spiltrap
562. Houten spiltrap

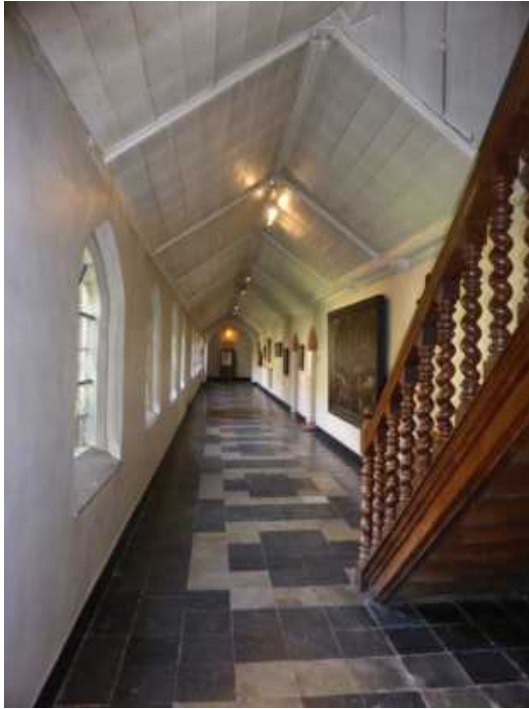
Ruimte A45.0.35

- vervuild
- vochtschade
- afbladderende verflagen

- gebruiksslijtage
- lichte verzakking
- vochtschade
- zwarte afwerkingslaag van de plint bladdert af

- vervuild
- barsten in het pleisterwerk
- vochtschade
- afbladderende verf- en pleisterlagen

- gebruiksschade

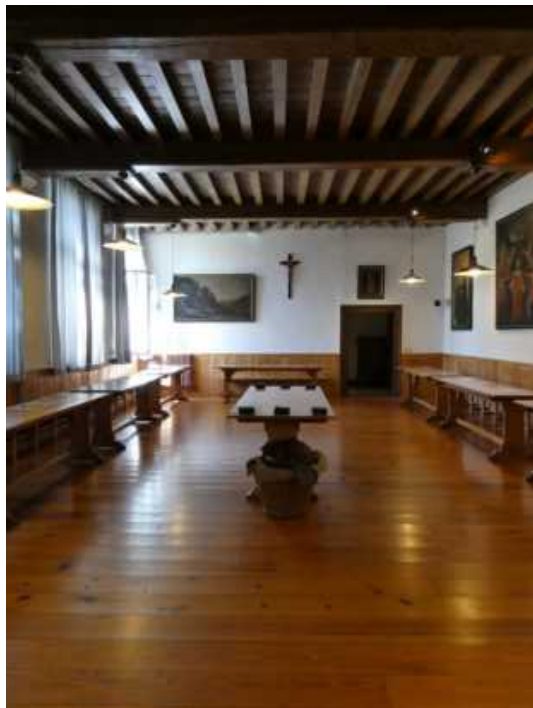
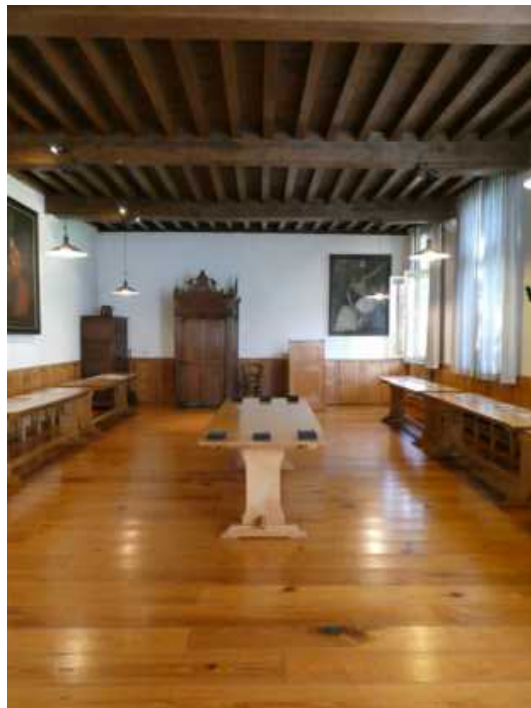
Ruimte A45.0.36

579. Overzicht ruimte
A45.0.36

PATHOLOGIE
- gebruiksschade

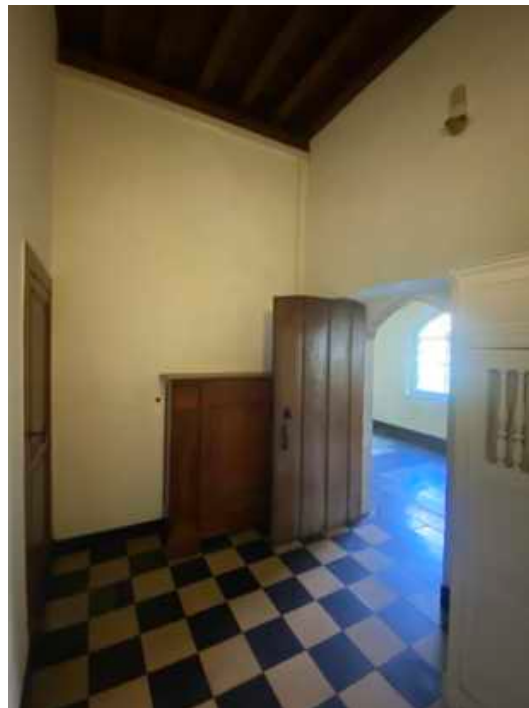
Ruimte A45.0.37

588. Overzicht ruimte
A45.0.37

- gebruiksschade

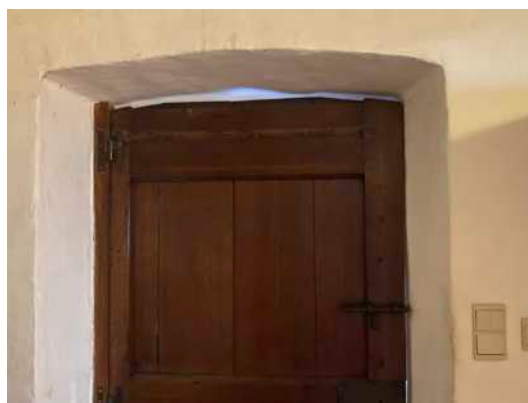
594. Houten balkenplafond

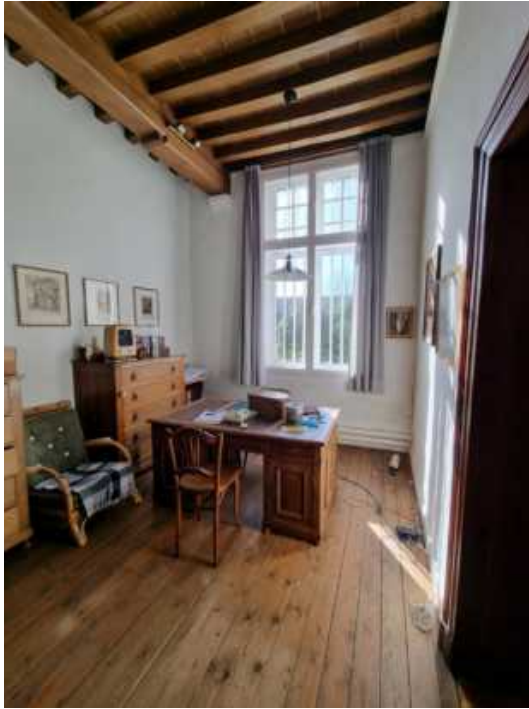
596. Overzicht ruimte
A45.0.38

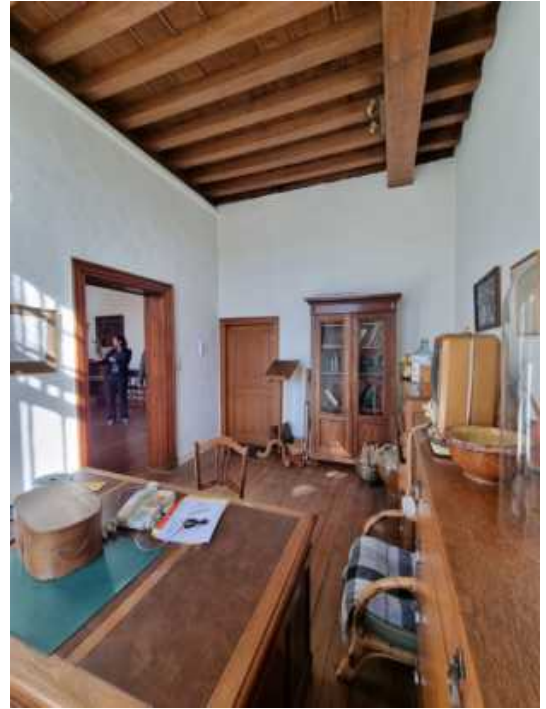
597. Overzicht ruimte
A45.0.38

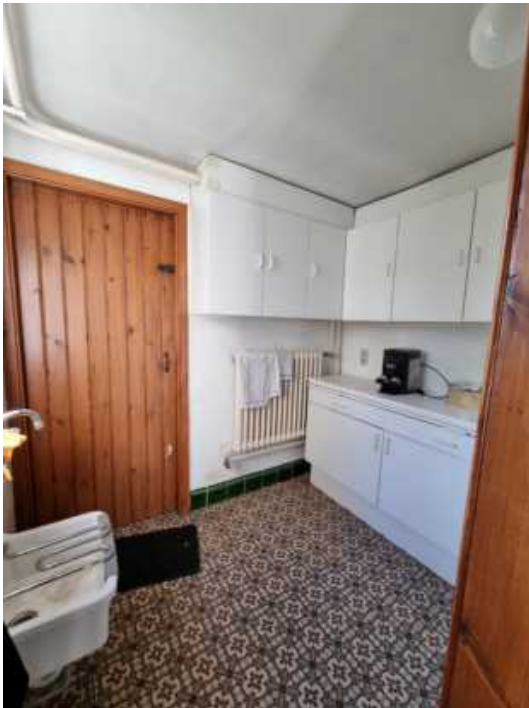
598. Overzicht ruimte A45.0.40

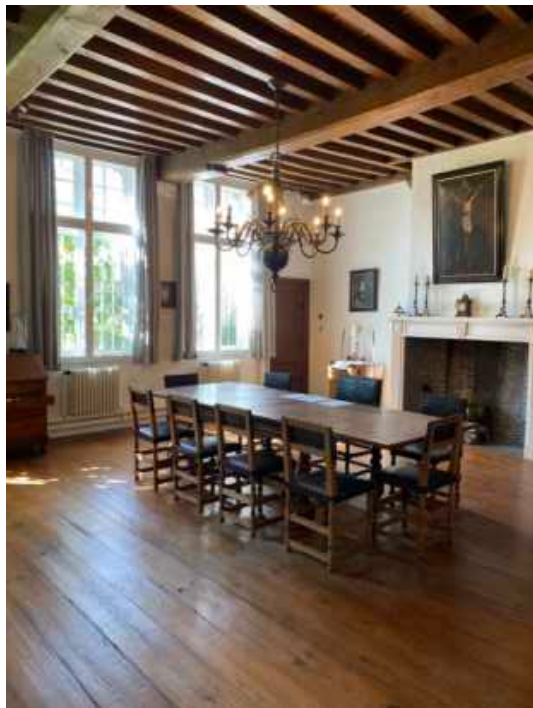
600. Overzicht ruimte
A45.0.39

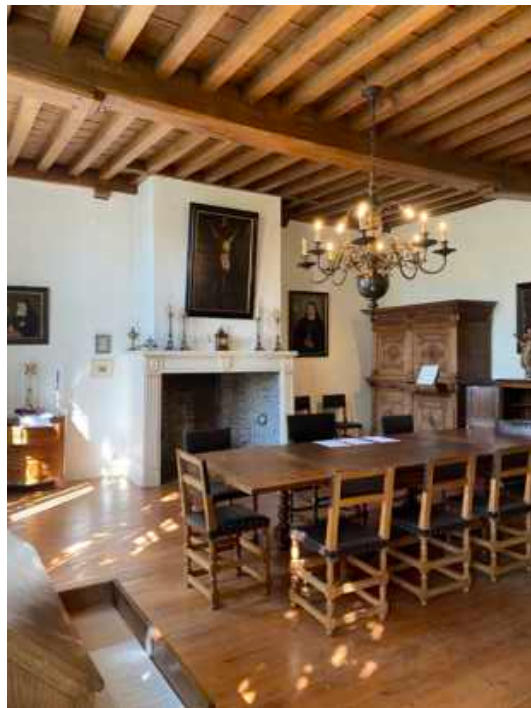
601. Overzicht ruimte
A45.0.39

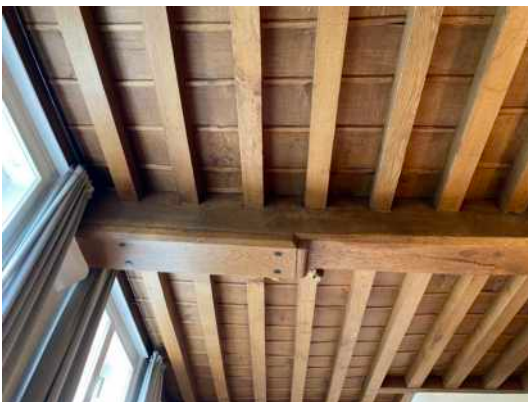
604. *Houten balkenplafond*

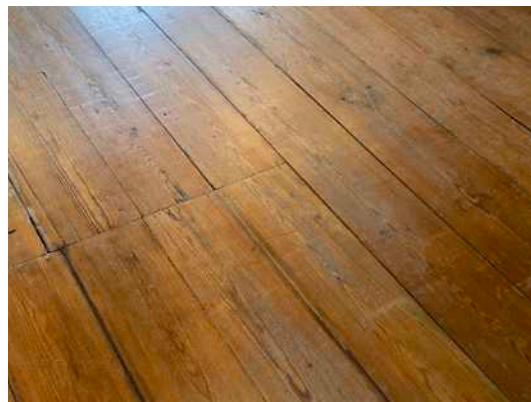
605. *Houten plankenvloer*

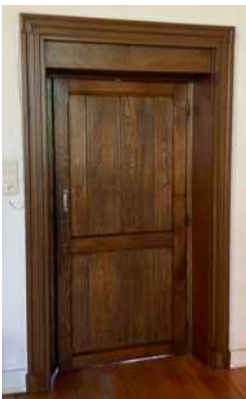
606. *Rechthoekige deur naar A45.0.35*

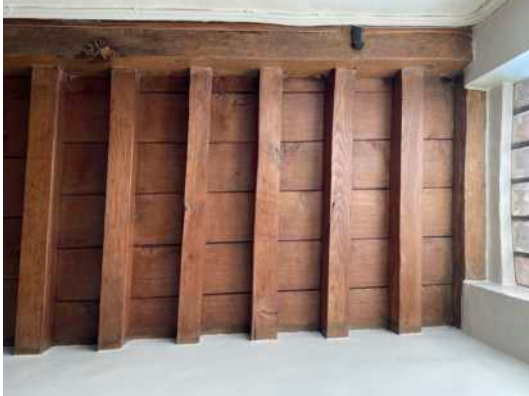
614. *Houten balkenplafond boven ruimte A45.0.42*

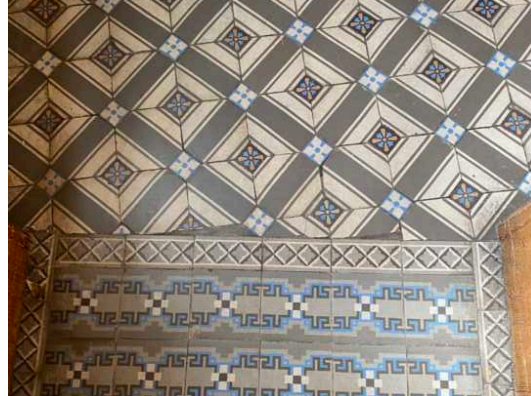
615. *Tegelvloer in ruimte A45.0.42a*

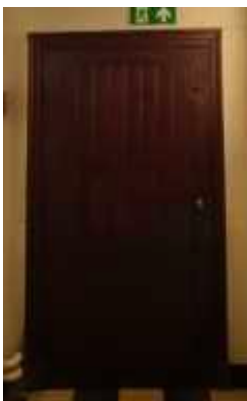
616. *Rechthoekige deur in ruimte A45.0.42 naar A45.0.42a*

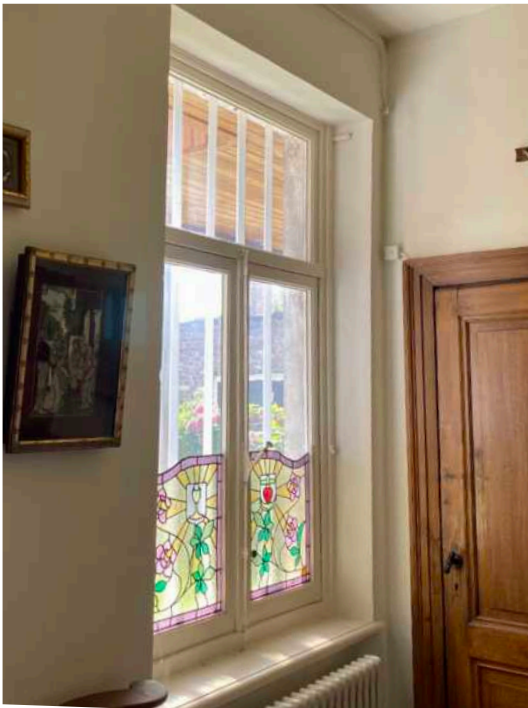
631. Venster met brise-vue in glas-in-lood naar buiten

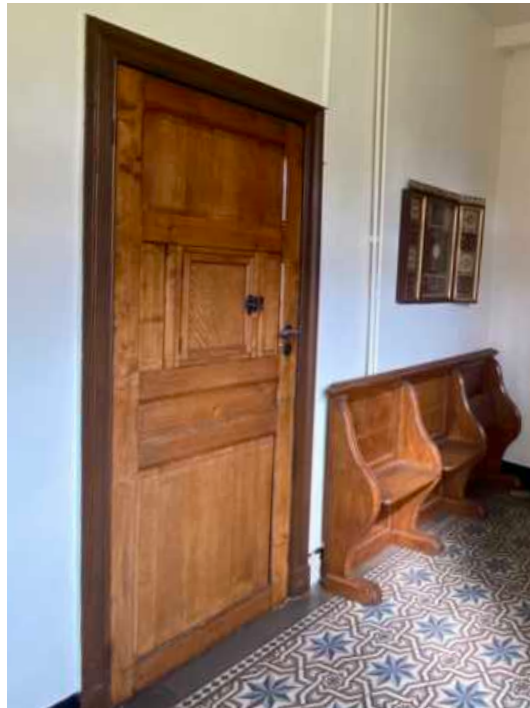
632. Rechthoekige deur naar A45.0.45

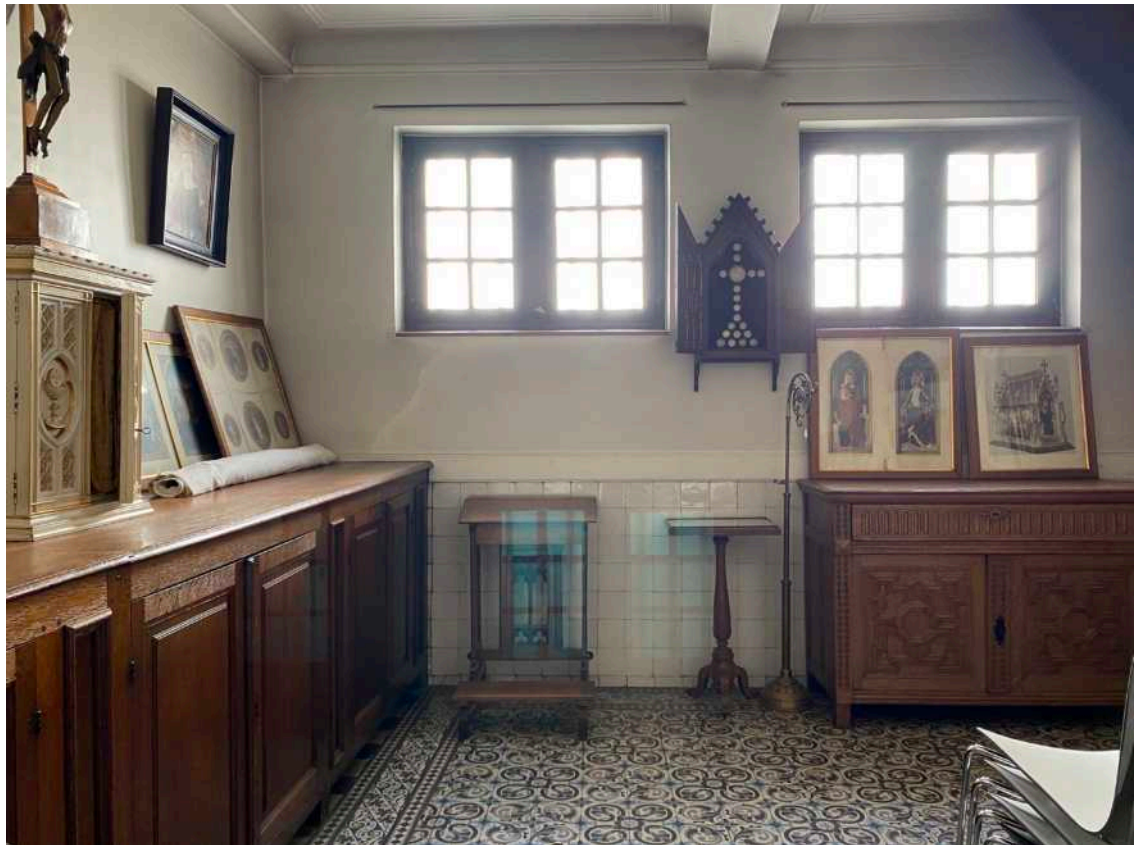
637. Overzicht ruimte
A45.0.45

Ruimte A45.0.45
Niet toegankelijk (foto
via deurlijkje getrokken)

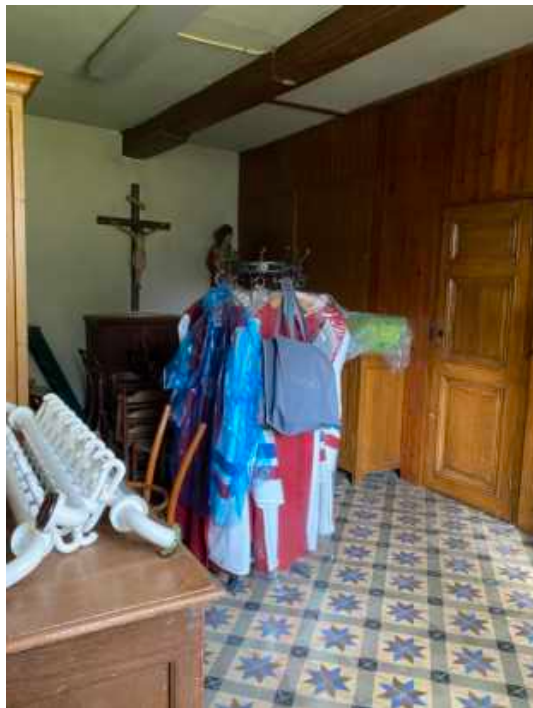
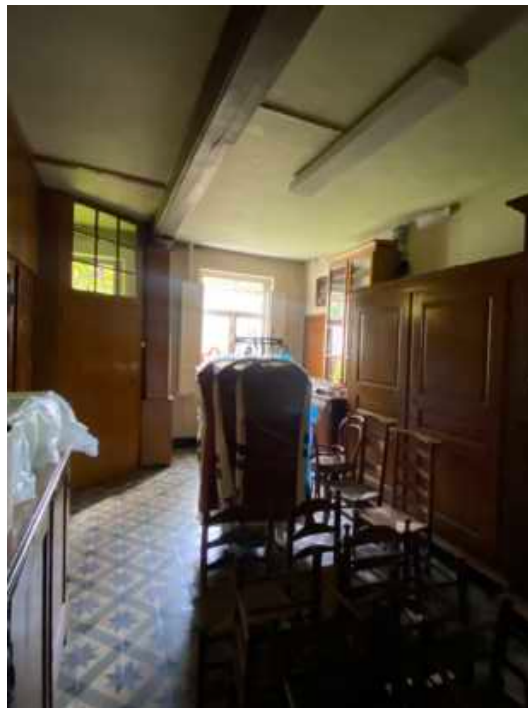
PATHOLOGIE
- gebruiksschade

638. Overzicht ruimte
A45.0.46

639. Overzicht ruimte
A45.0.46

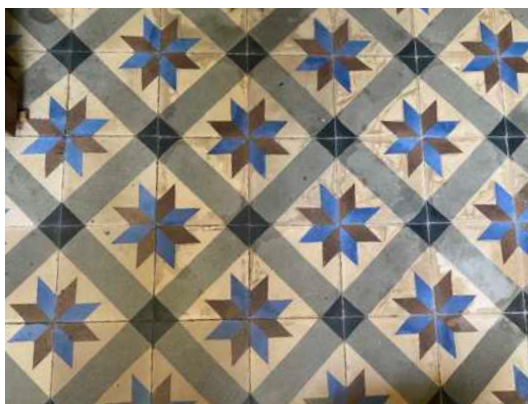
643. Tegelvloer in ruimte A45.0.46

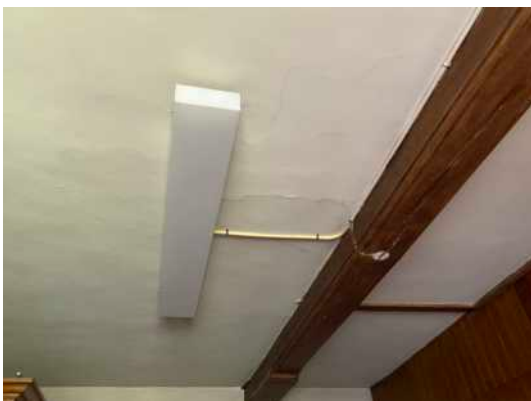
644. Plafond boven ruimte A45.0.46
