SINT-GODELIEVEABDIJ
BOEVERIESTRAAT 43, 45, 47, 49

DEEL I: INVENTARIS EN PATHOLOGIE

Deze inventaris en diagnosesnota is opgesteld door Studio Roma in opdracht van Toerisme Vlaanderen, eigenaar van de Sint-Godelieveabdij.

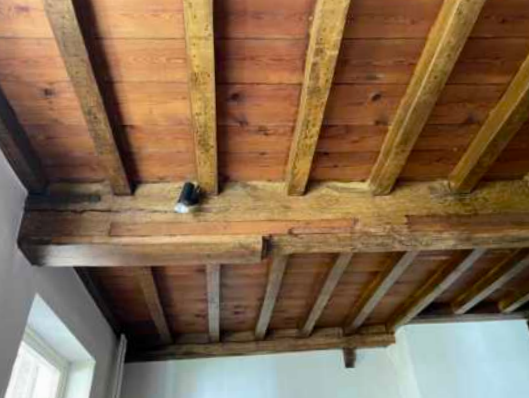
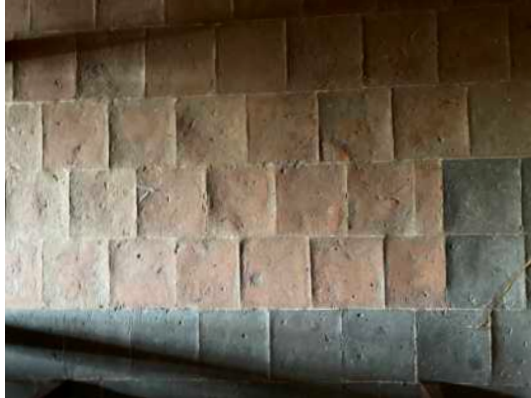
651. Houten
balkenplafond
652. Tegelvloer

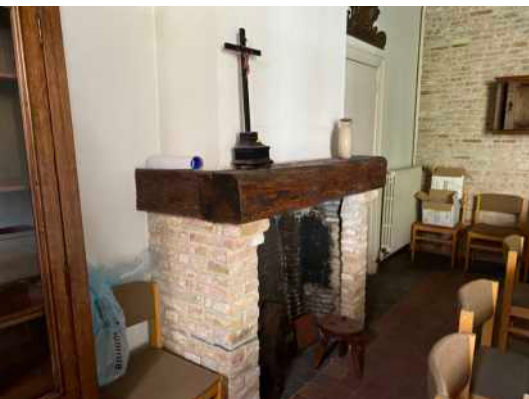
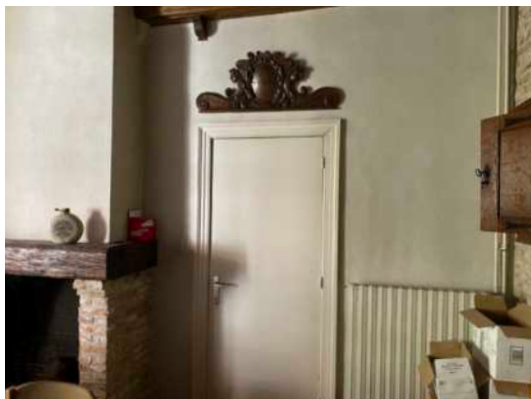
653. Schouw
654. Deur naar nummer
47

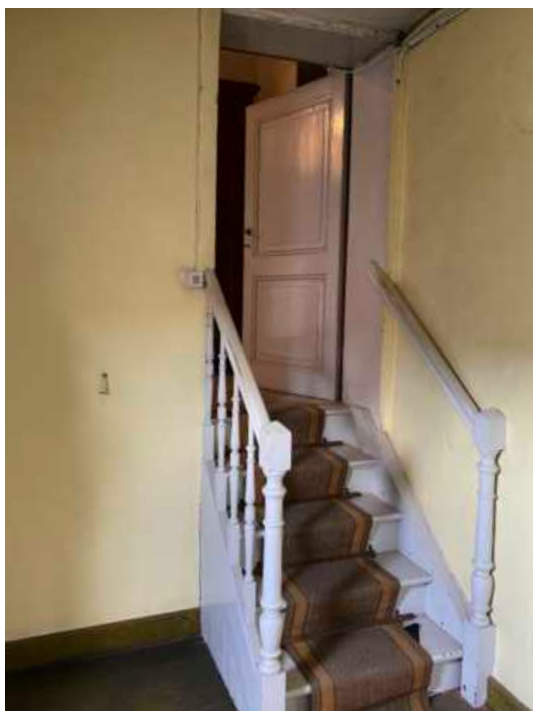
- gebruiksschade
- afbladderende verflagen

657. Rechthoekige deur
en trapje naar A45.1.38
658. Trapje

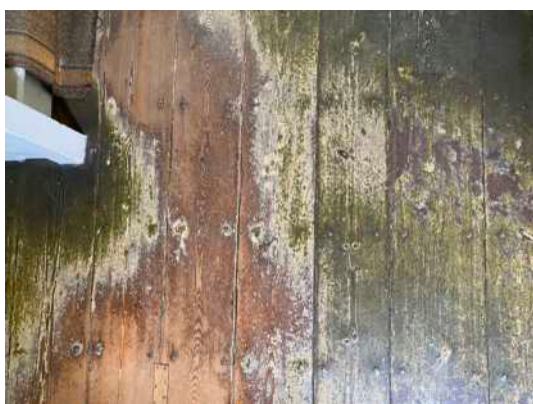
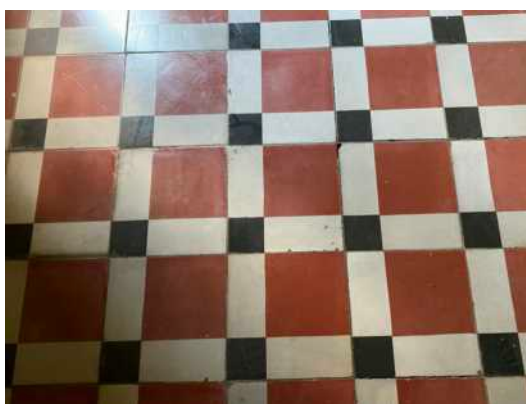
- gebruiksslijtage
- de verflagen van de houten vloer zijn deels afgesleten
- vochtschade

659. Houten
plankenvloer
660. Tegelvloer

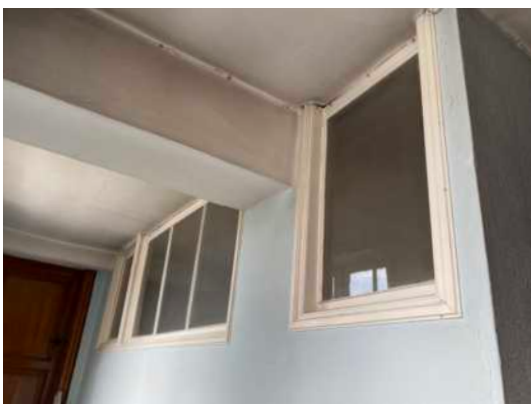
672. *Rechthoekige openingen met mat glas naar A45.1.04*

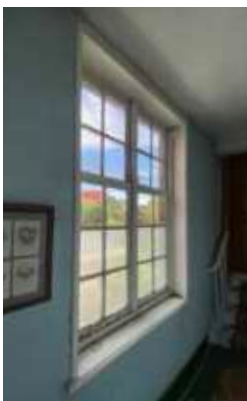
673. *Venster naar buiten*

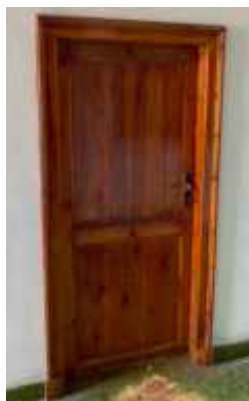
674. *Rechthoekige deur naar A45.1.04*

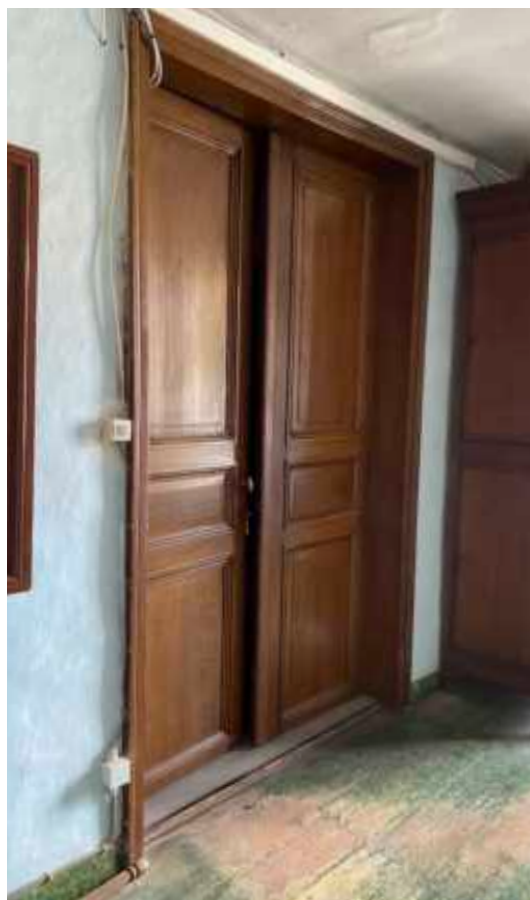
675. *Vleugeldeur naar A45.1.05*

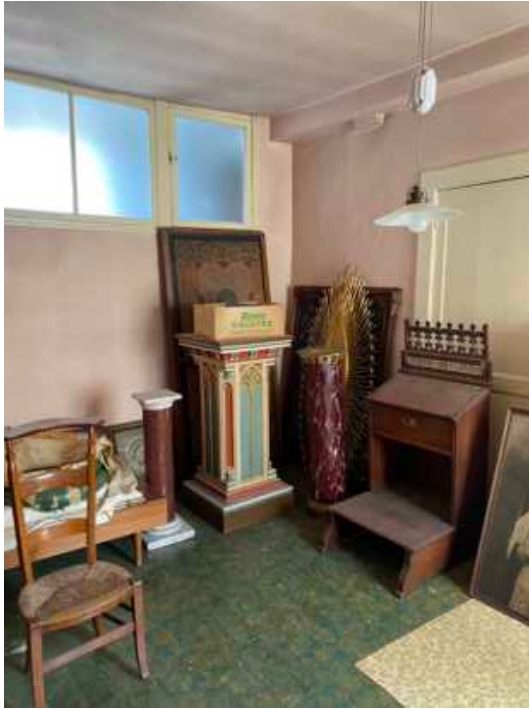
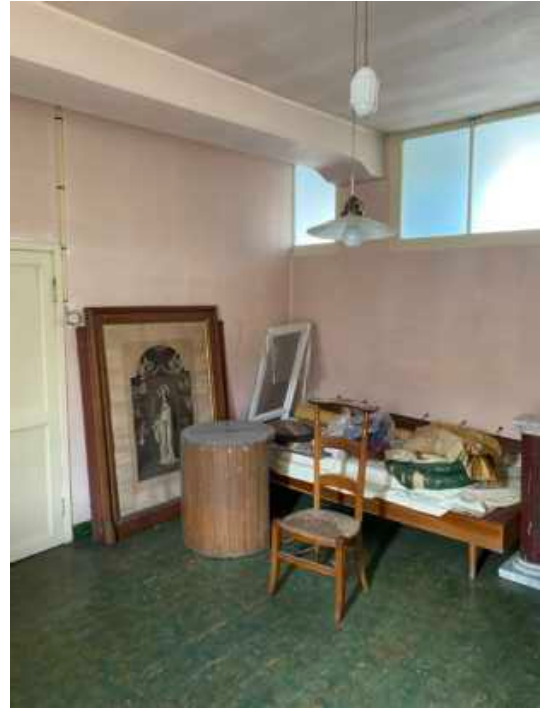
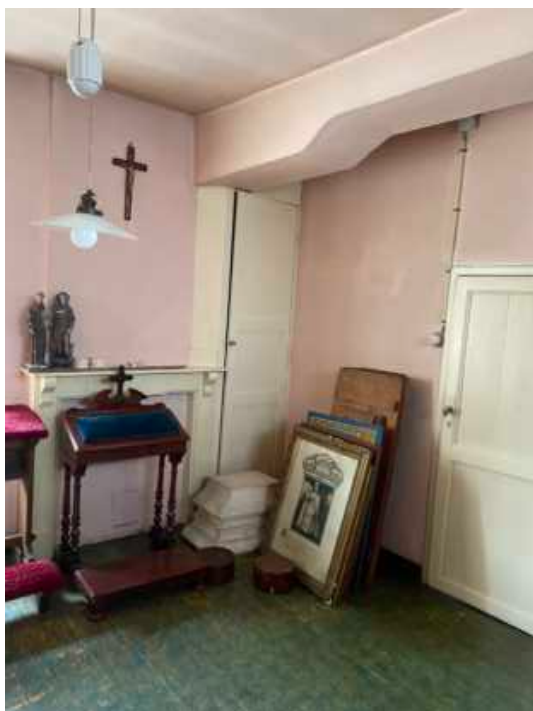
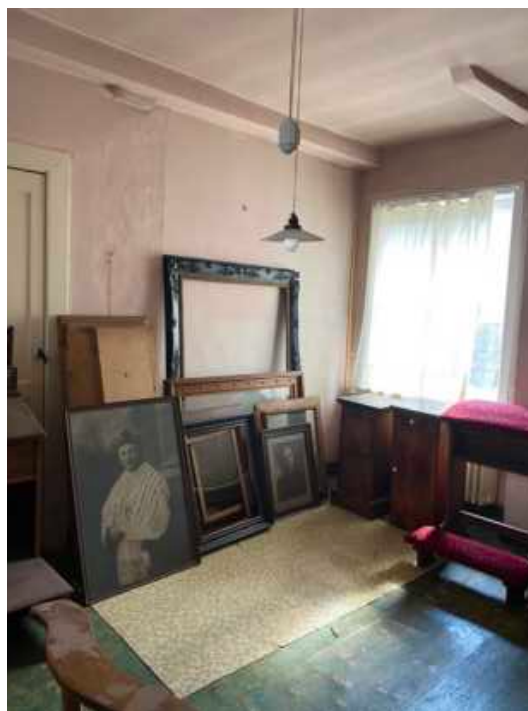
- vervuild
- barsten in het pleisterwerk
- vochtschade
- afbladderende verf- en pleisterlagen

- gebruiksschade

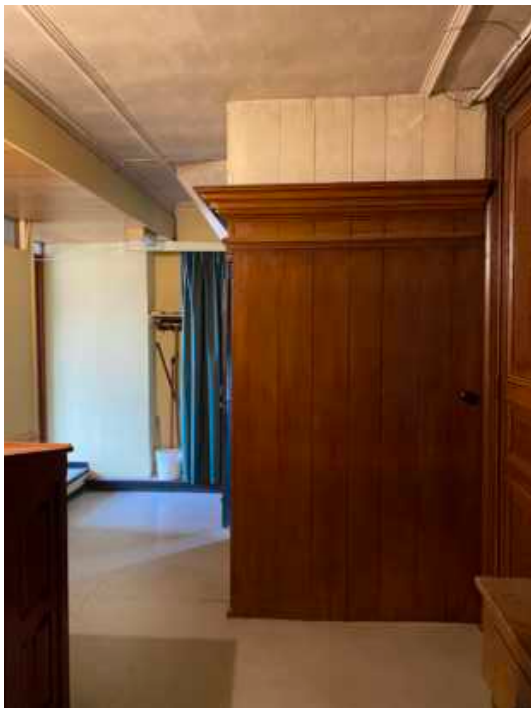
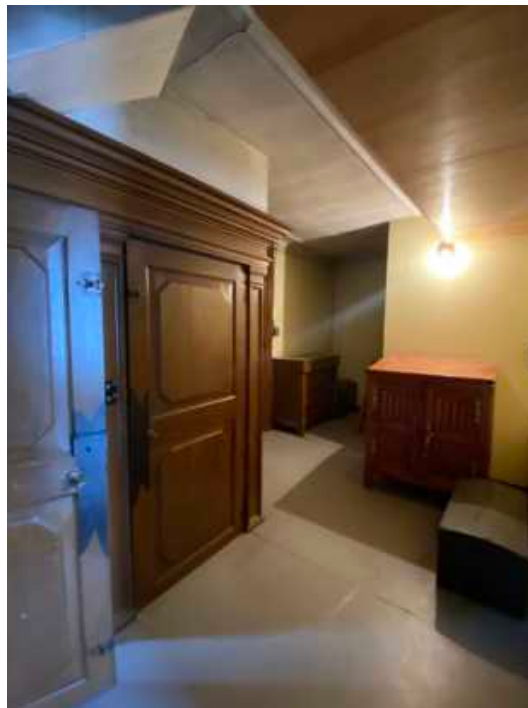
- vervuild
- barsten in het pleisterwerk
- vochtschade
- afbladderende verf- en pleisterlagen

- gebruiksschade

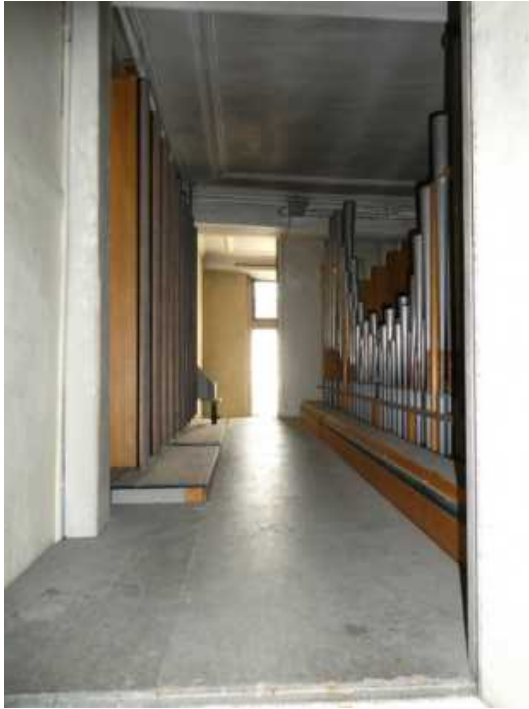
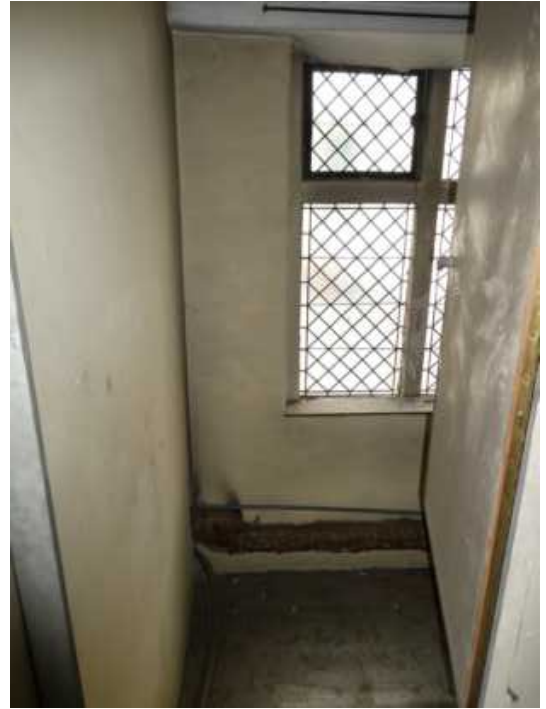
- vervuild
- barsten in het pleisterwerk
- vochtschade
- afbladderende verf- en pleisterlagen

- in orde

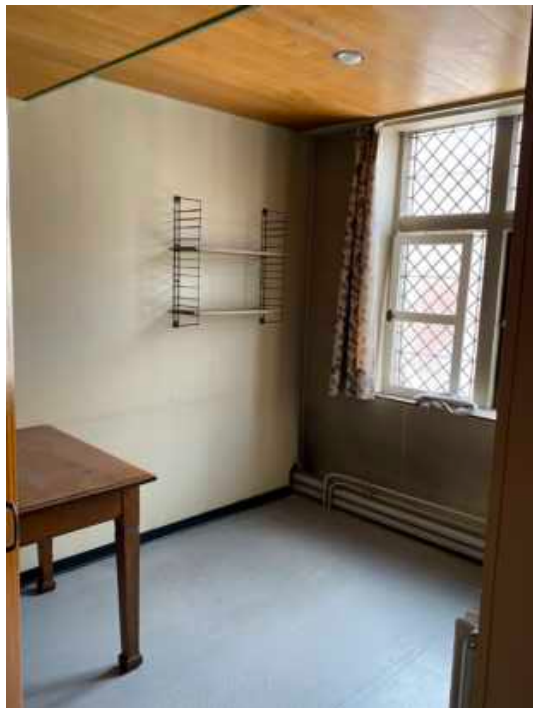
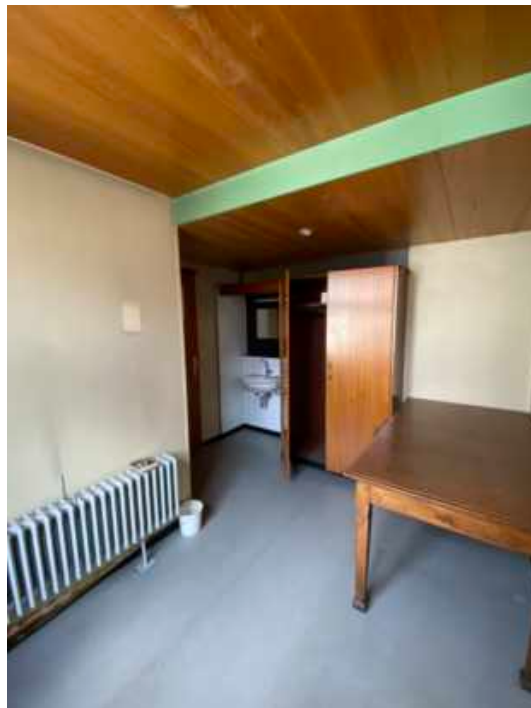
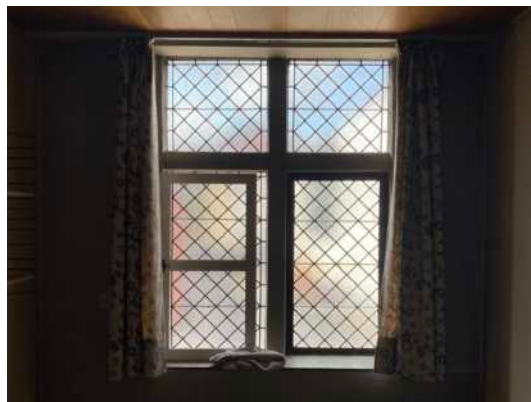
- gebruiksschade

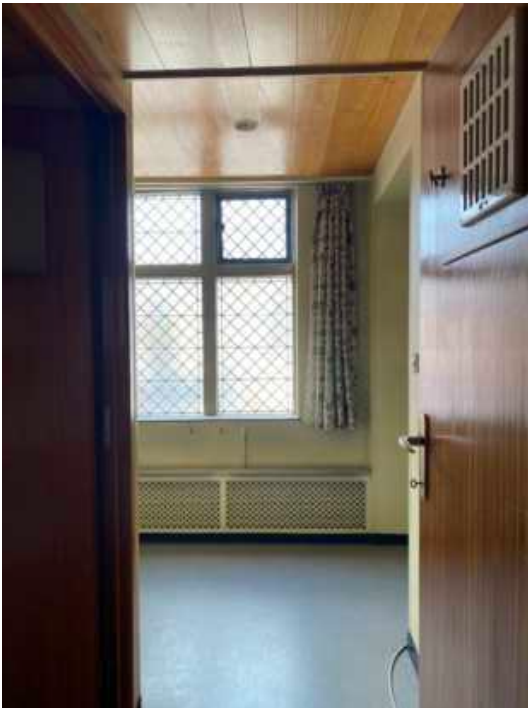
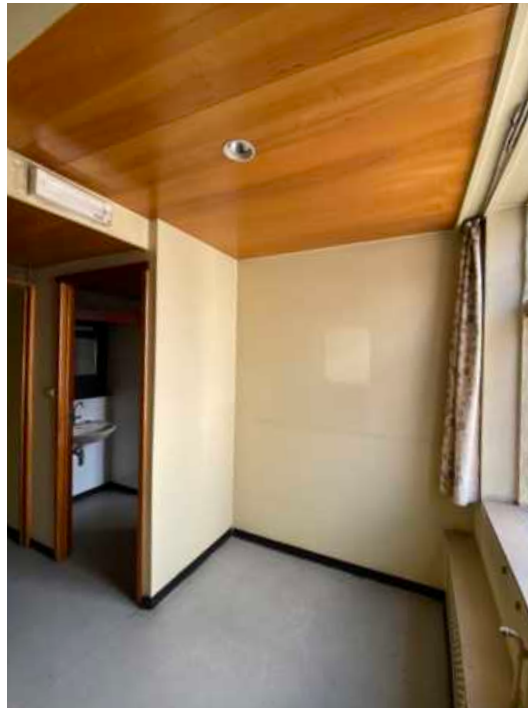
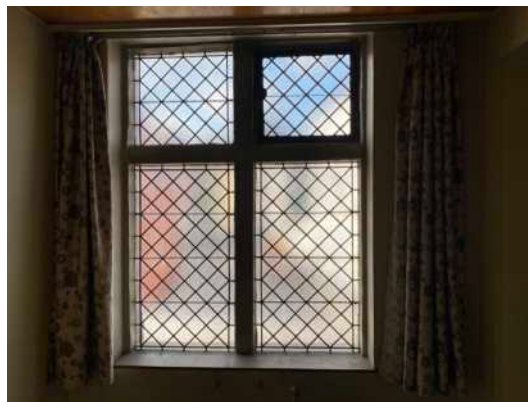
- gebruiksschade

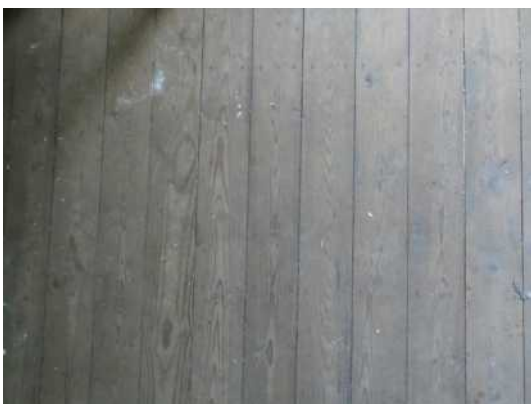
872. *Houten plankenvloer in ruimte A45.1.66*
 873. *gecraqueleerde vernis*

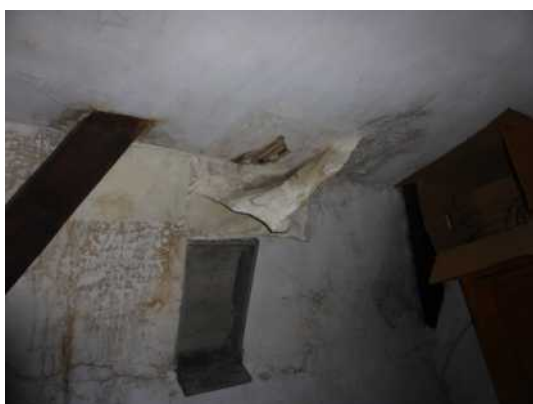
890. Schade aan het pleisterwerk in ruimte A45.2.03
891. Houten plankenvloer in ruimte A45.2.03

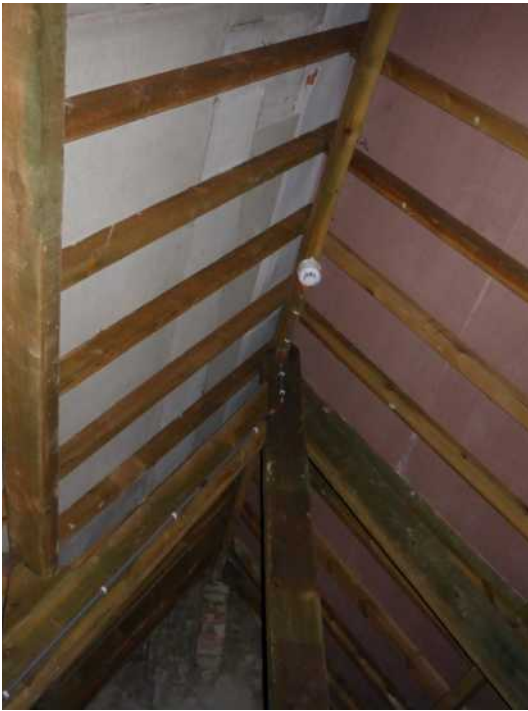
922. Detail van de kapconstructie
923. Rechthoekige deur naar A45.2.09

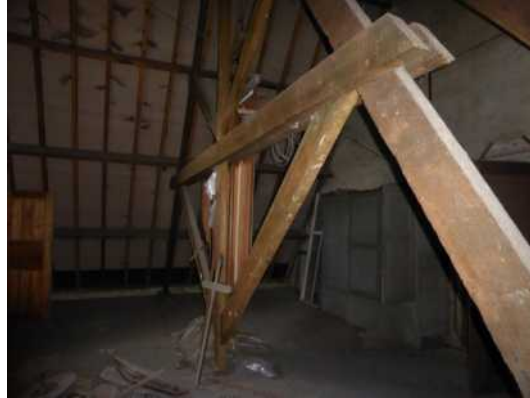
924. Overzicht ruimte A45.2.08
925. Detail van het dwarse spant

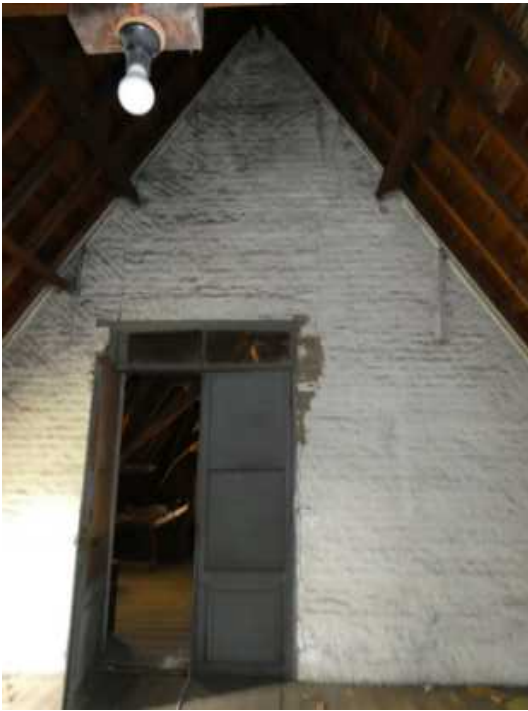
953. *Overzicht ruimte
A45.2.12*
954. *Dakkapel*

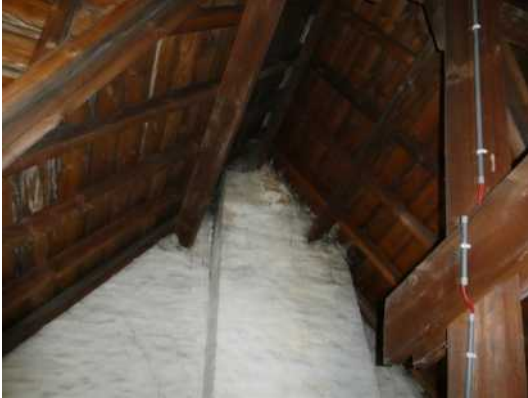
955. *Detail houten
kapconstructie*
956. *Houten
plankenvloer*

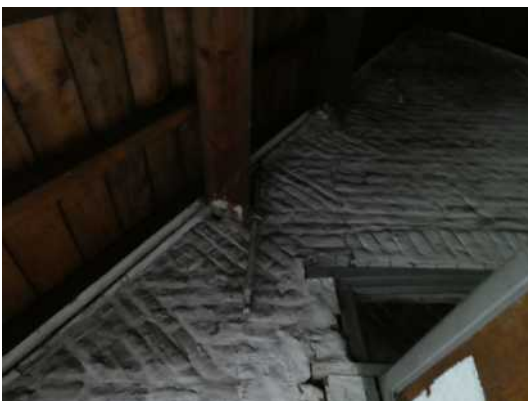
957. *Detail houten
kapconstructie*
958. *Detail van het
hijssysteem*

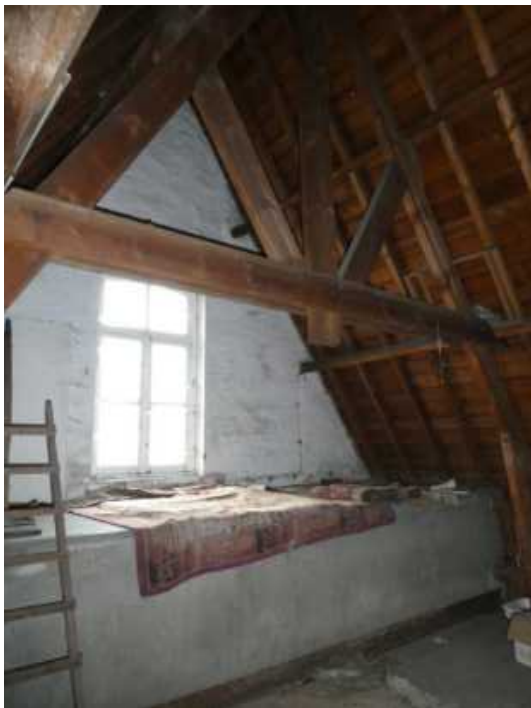
959. Overzicht ruimte
A45.2.13

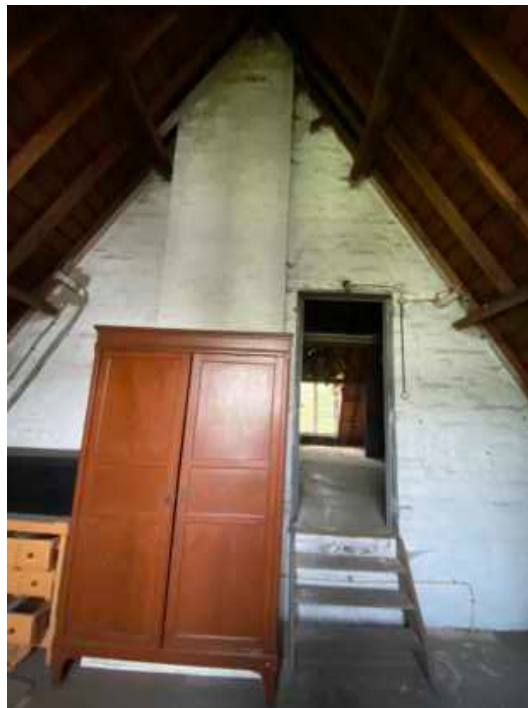
960. Overzicht ruimte
A45.2.13

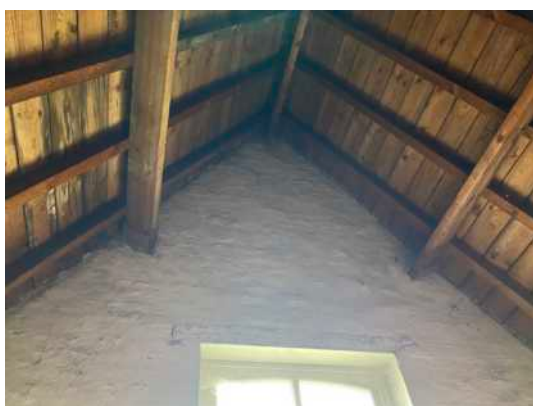
963. Detail
kapconstructie
964. Afdekking boven
het waterreservoir

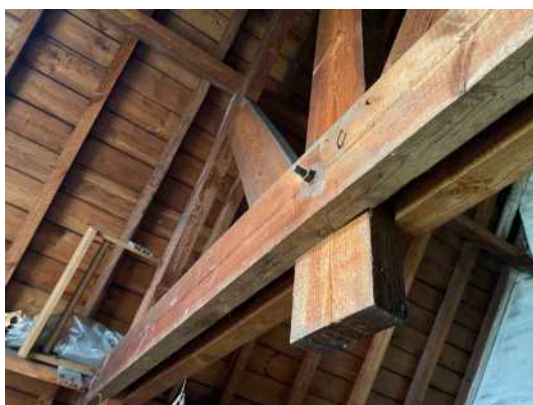
965. Detail
kapconstructie
966. Vochtschade aan
de kapconstructie

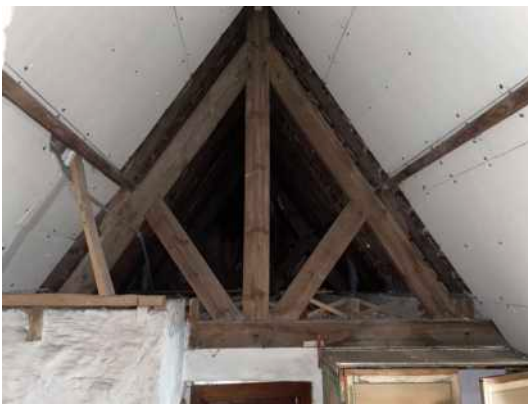
971. Houten
kapconstructie boven
ruimte A45.2.15

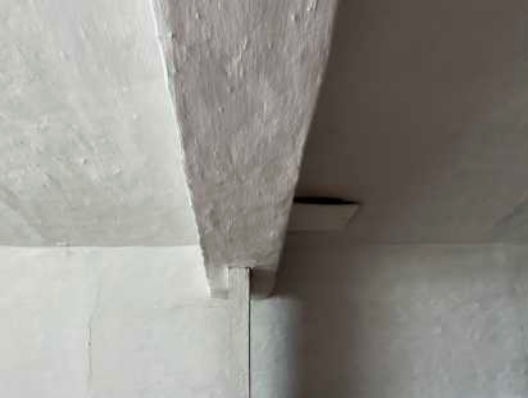
979. Detail gepleisterde dekbalk
980. Houten plankenvloer

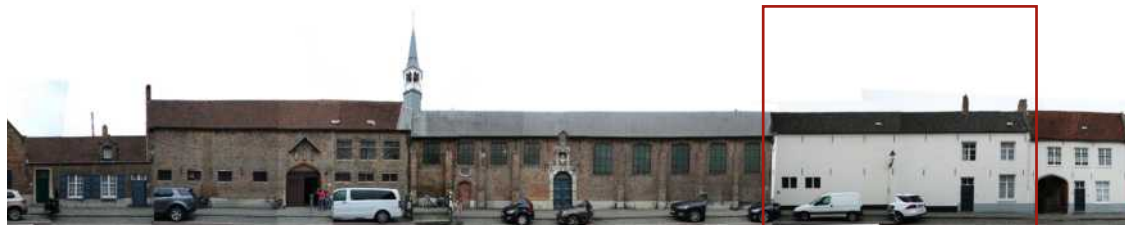
983. Overzicht van de volledige westgevel van de abdij langs de straatzijde met aanduiding van het volume ten zuiden van de kapel

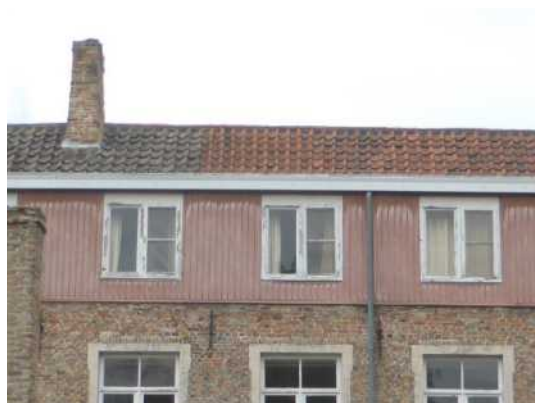
984. Zwarte en rode dakpannen op het oostelijke dakvlak van het volume ten zuiden van de kapel

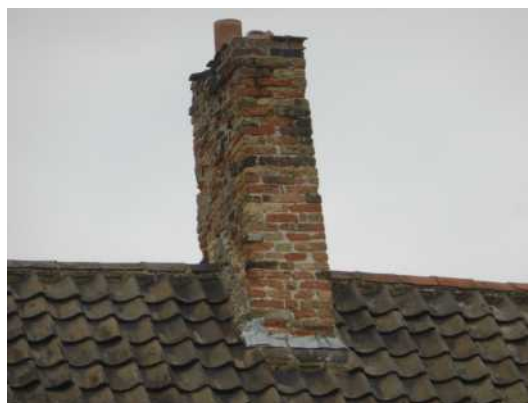
985. Detail schoorsteen volume ten zuiden van de kapel

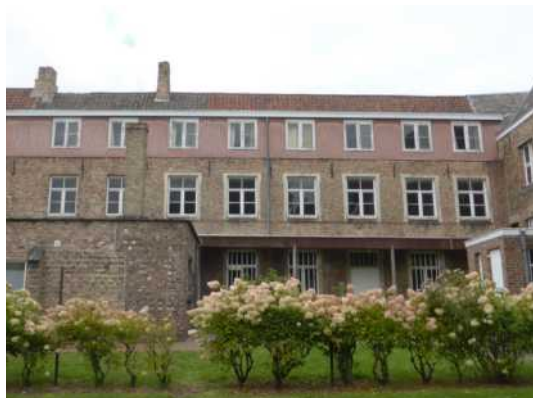
986. Overzicht van de oostgevel van het volume ten zuiden van de kapel
 987. Eénlaagse aanbouw tegen de oostgevel ten zuiden van de kapel

- De westgevel bevindt zich over het algemeen in goede staat.
- Sommige bouwnaden in de oostgevel staan lichtjes open.
- Verspreid over de oostgevel zijn kleine scheuren in het metselwerk aanwezig.
- Het verfwerk van de gevelbekleding bladdert af.
- Uitgewassen voegwerk komt verspreid voor in de oostgevel.
- In de oostgevel is het voegwerk plaatselijk vernieuwd. Er werden verschillende mortelsoorten gebruikt.
- Er is heel wat vervuild metselwerk en zwarte korstvorming aanwezig onder de raamdorpels en ook onderaan de gevels, ten gevolge van opspattend hemelwater.
- De geschilderde plint in de westgevel vertoont vele barsten en komt plaatselijk los.
- De gecementeerde omlijstingen in de oostgevel zijn sterk vervuild en plaatselijk gebarsten of afgevallen. Er werden reeds enkele herstellingen gedaan die sterk zichtbaar zijn.

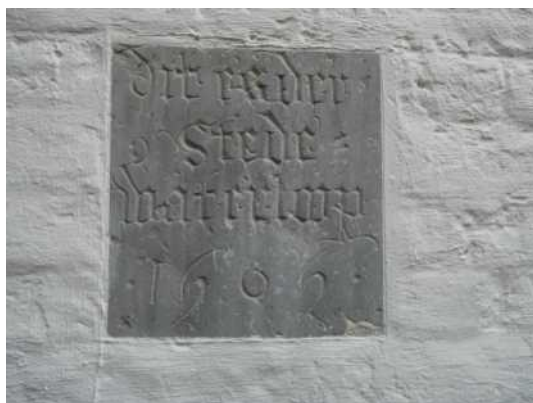
988. Detail van de ingemetselde natuursteen in de westgevel van het volume ten zuiden van de kapel
 989. Detail van de oostgevel van het volume ten zuiden van de kapel met verschillende baksteensoorten en nog sporen van een vroegere dagstreep in de voegen

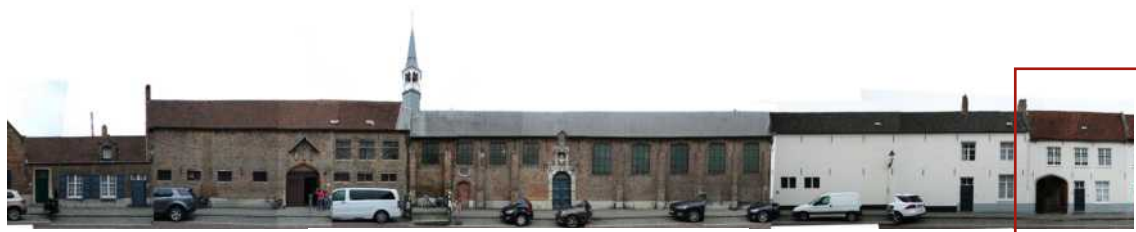
998. Overzicht van de volledige westgevel van de abdij met aanduiding van huis nummer 49

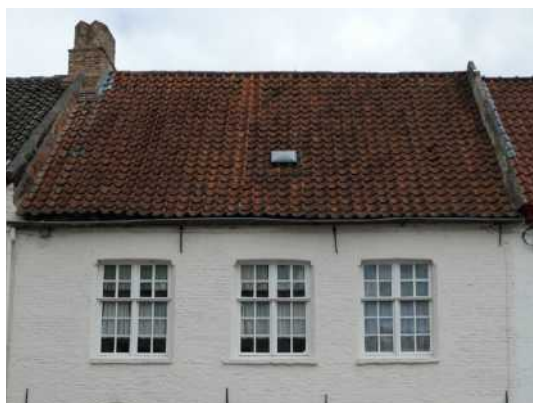
999. dakbedekking van huis nummer 49, bestaande uit rode vlaamse dakpannen.
1000. detail dakdoorbreking schoorsteen op de grens van woningen 47 en 49.

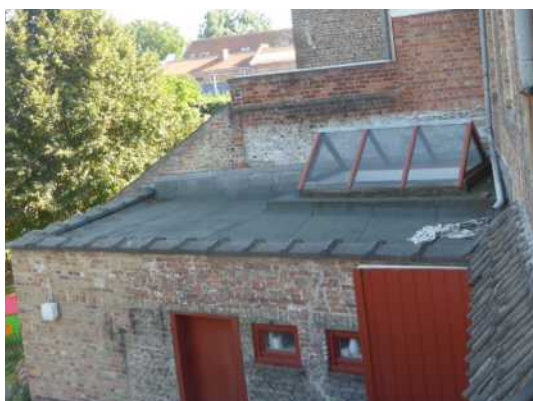
1001. met bitumen afgewerkt plat dak, met zadeldakvormige kunststoffen koepel langs de oostgevel van het hoofdvolume.

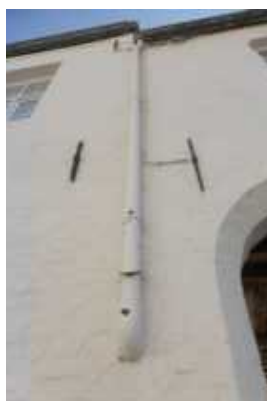
1002. detail regenwaterafvoer aan de westgevel, onderaan weggewerkt in de gevel.

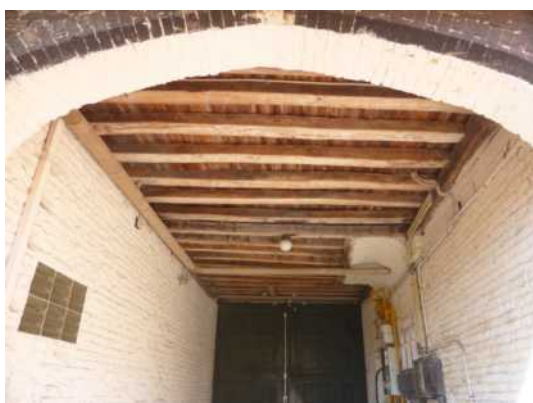
1003. houten balkstructuur boven doorgang naar de tuinen, alsook bouwsporen van bovenliggende schouw.

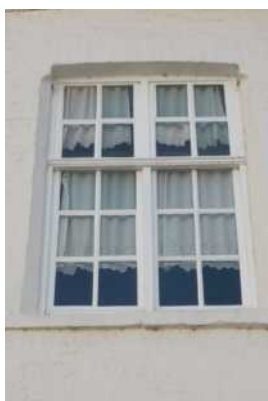
1009. Raam in het tweede travee, op de verdieping, in de westgevel van huis nr. 49.

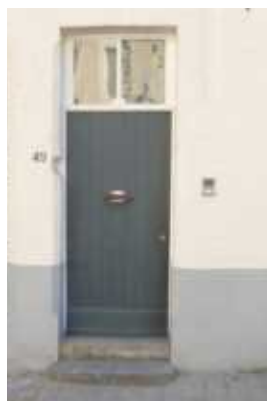
1011. Deur in de westgevel van huis nr. 49.

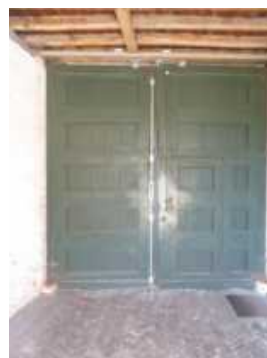
1012. Poort in de westgevel van huis nr. 49 die doorgang naar de tuinen van de abdij.

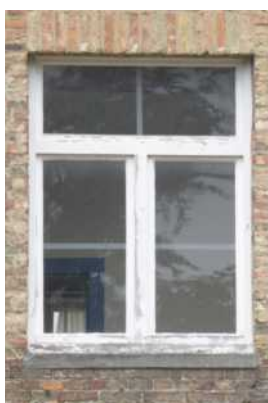
1013. Raam op de verdieping in de oostgevel van het hoofdvolume van huis nr. 49.

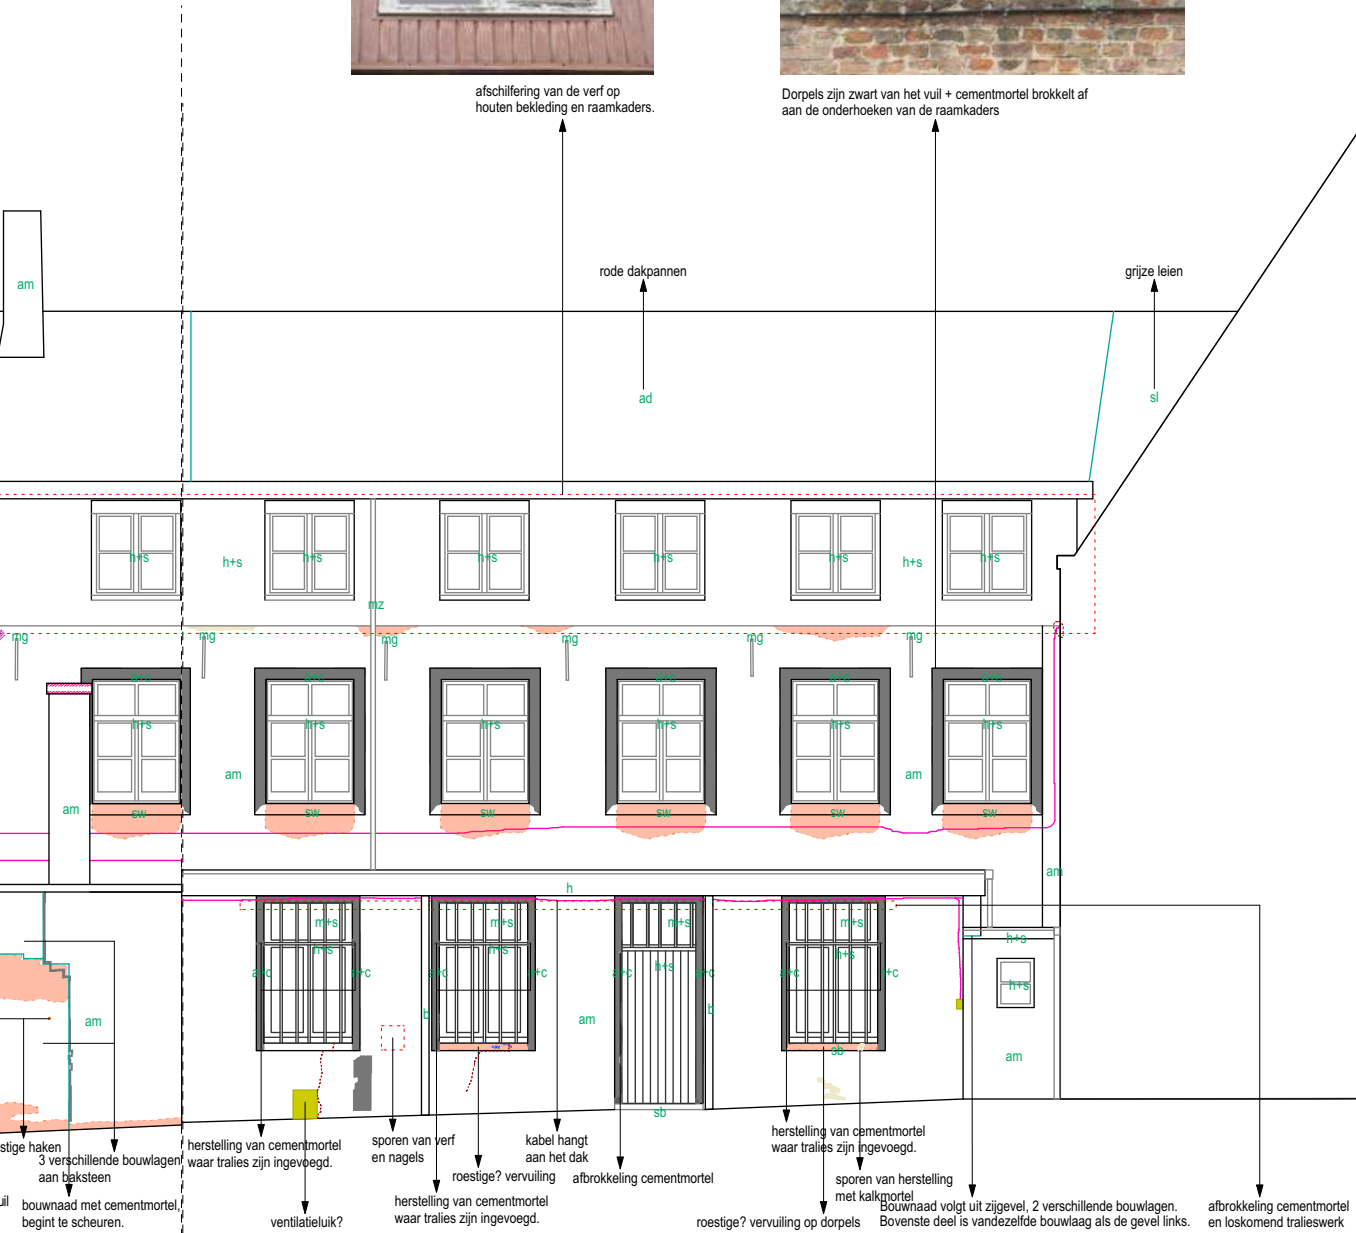
stijge haken
3 verschillende bouwlagen
aan baksteen

herstelling van cementmortel
waar tralies zijn ingevoegd.

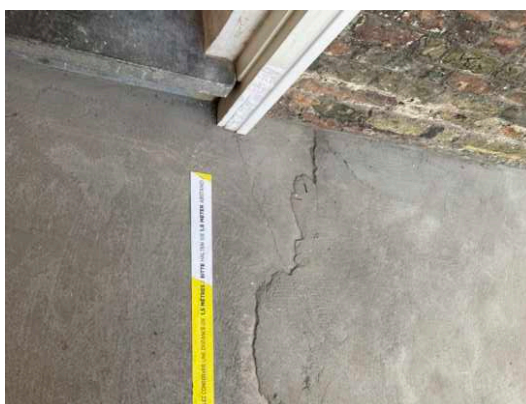
- Scheurvorming in het beton.

1041. Deels verlaagd plafond met houten planchetten, en kunststoffen koepel. Boven ruimte H47.0.06
 1042. Betonvloer in ruimte H47.0.06

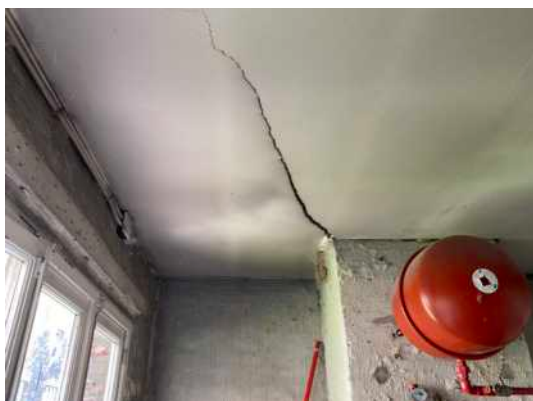
- Vervuild pleisterwerk.
- Grote scheurvorming.

1047. Scheurvorming in vlak pleisterwerk.
1048. Vloerafwerking met cementtegels

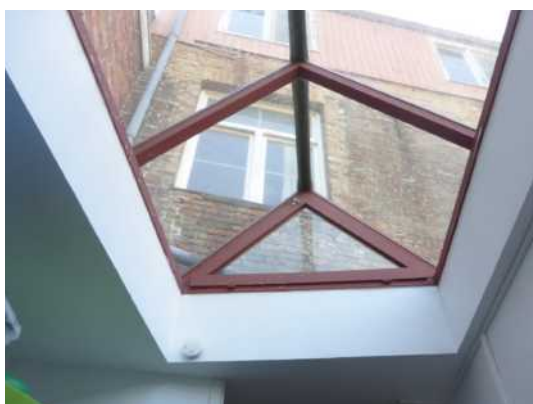
- Vochtschade door insijpelend water langs de lichtkoepel.

1060. Vlak bepleisterd en geschilderd plafond met zadeldakvormige koepel boven ruimte H49.0.04
1061. Dorpel in blauwe steen tussen ruimtes H49.0.04 & H49.0.05.

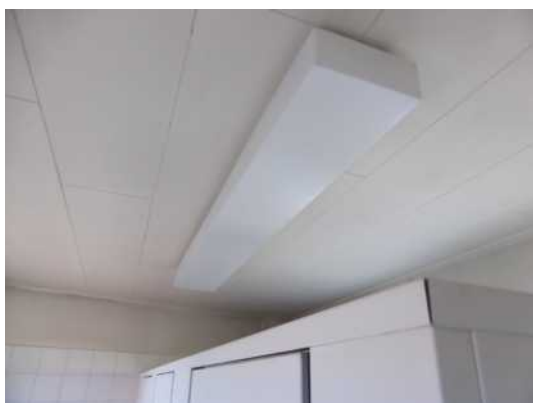
1062. Verlaagd plafond uit gipsplaten boven ruimte H49.0.05
1063. Houten vlakke paneeldeur in H49.0.05 naar doorgang tot de tuinen.
1064. Houten vlakke paneeldeur met venster en tweedelig vast bovenlicht tussen H49.0.04 en H49.0.05.

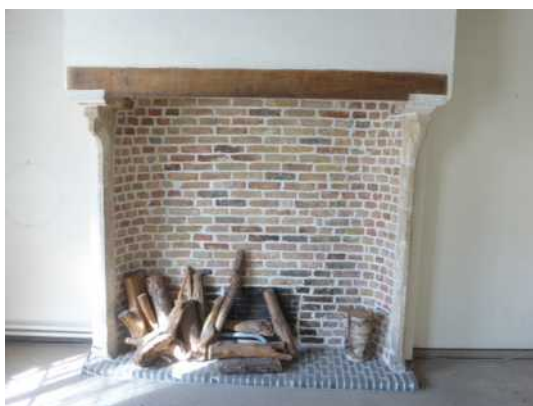
PATHOLOGIE
- Scheurvorming in baksteenmetselwerk van schouwmond en schouwvloer.

1092. Schouw met geschilderde en gepleisterde schouwboezem met houten balk, gemetselde schouwmond, en natuurstenen schouwmantel.

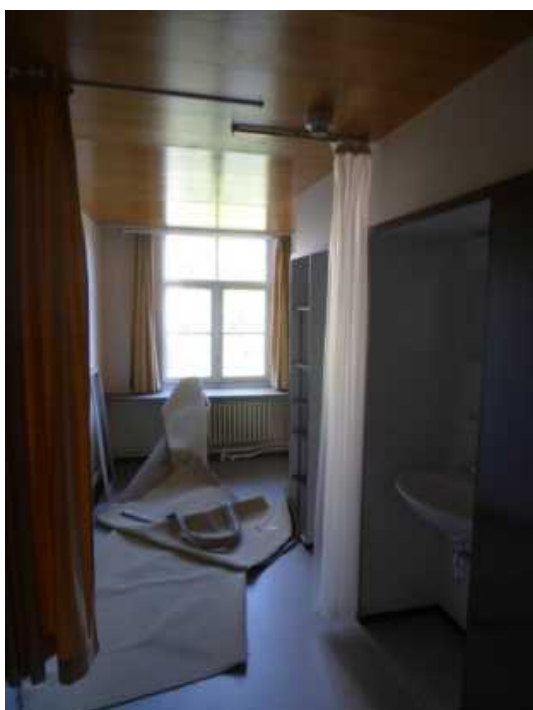
- Lichte vochtschade op raamtabletten.
- Afladderend schilderwerk aan de vensters.
- Afbrokkelend raamkader in H47.1.14.

1103. Overzicht ruimte
H47.1.14 (slaapkamer)
1104. Houten lijst- en
paneeldeur met venster
van H47.1.08 naar
H47.1.09.
1105. Driedelig venster
met twee opengaande
vleugels en vast
bovenlicht in ruimte
H47.1.09 naar oosten.

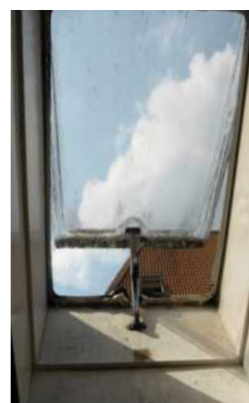
- Lichte vochtschade op raamtabletten.
- Afladderend schilderwerk aan de vensters.
- Vervuilde dakvensters.

1114. Dakvenster in ruimte H47.2.04 naar westen.

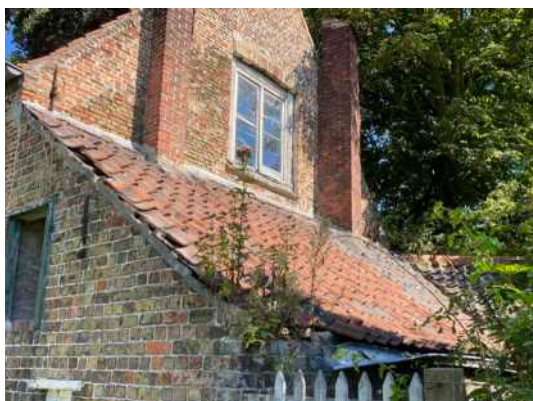
- De loden aansluiting ter hoogte van de zuidelijke aanbouw is verouderd en plaatselijk gescheurd.

1127. Overzicht dak
zuidelijke aanbouw
1128. Overzicht daken
zuidelijke tuinbergingen

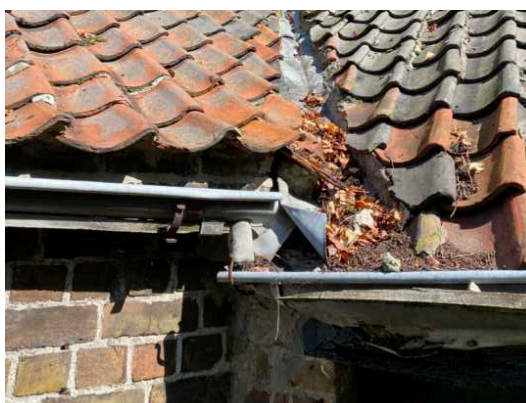
1129. Overzicht daken
zuidelijke tuinbergingen
1130. Sterk verweerde en
vervuilde goot van de
zuidelijke tuinbergingen

- Over het algemeen bevinden de goten zich in slechte staat en zijn ze vervuild.
- De zinken hanggoten en regenwaterafvoeren zijn over het volledige gebouw gecorrodeerd.
- De zinken hanggoot van de noordelijke aanbouw lekt en ter hoogte van de afvoer zit de goot los. Deze is voorlopig vastgemaakt met een staaldraad.
- Onder de hanggoot van de noordelijke aanbouw is een houten lat geplaatst. Deze is rot en op meerdere plaatsen stuk.
- De goten van de zuidelijke tuinbergingen bevinden zich in zeer slechte staat: het zink is gecorrodeerd, de goten zijn uitgezakt, de houten draaglat is op meerdere plaatsen rot en de bevestigingen zijn losgescheurd.
- Verschillende aansluitingen van de afvoerbuizen zijn lek.

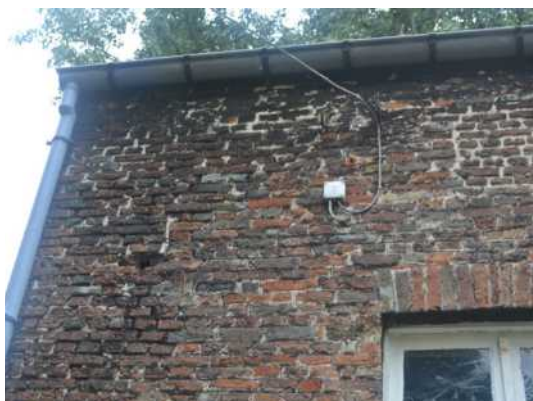
1135. Vervuilmetselwerk
1136. Verweerd
pleisterwerk bij een
dorpel in witte steen

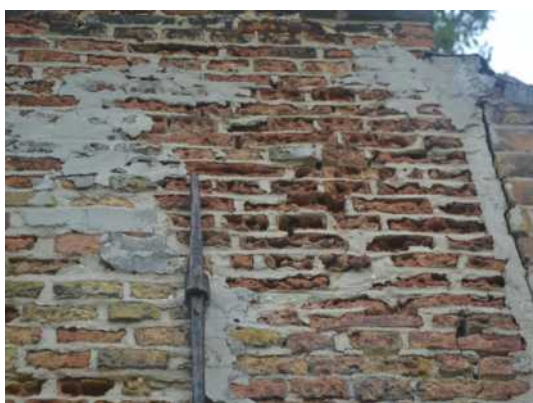
1137. Sterk verweerde
bakstenen ten gevolge
van cementmortel en
vochtschade
1138. Herstelling met
cementmortel

- In de rechterbovenhoek van het hoofdgebouw werd een deel van het voegwerk hernomen met een cementvoeg, waardoor de bakstenen vlugger verweren ten gevolge van vochtschade.

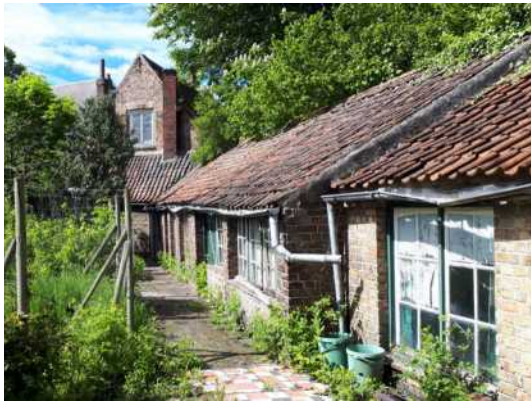
1139.

- Waar de houten lintelen zijn afgewerkt met een witte verlaag, bladdert deze af, vooral op de hoeken.
- De dorpels van de vensteropeningen in de zuidelijke tuinbergingen zijn verweerd en het voegwerk is uitgevallen.

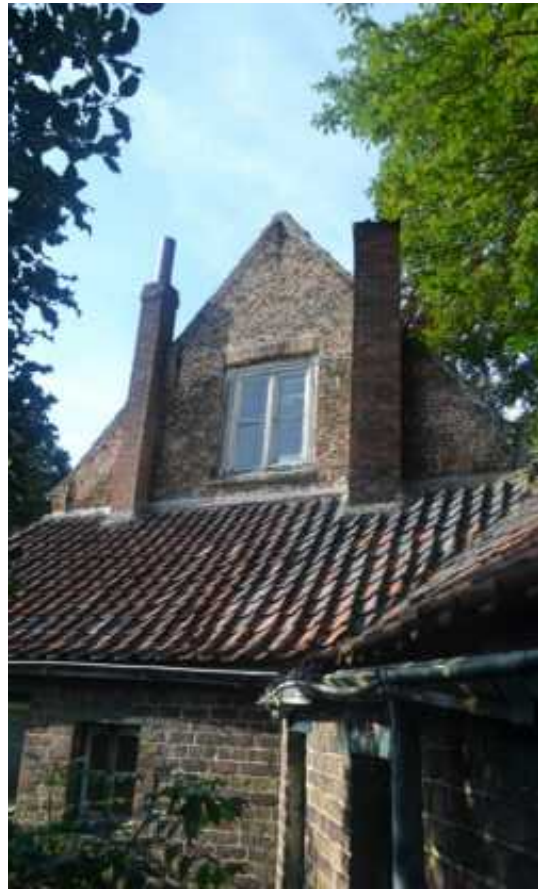
1141.

- Het voegwerk van het hoofdgebouw is grotendeels uitgewassen.
- Ten oosten van de schoorsteen is er vervuiling door zwarte korstvorming en plantengroei zichtbaar.
- Vervuild metselwerk en mos en algengroei onderaan de gevel van de zuidelijke aanbouw ten gevolge van opspattend hemelwater.
- Verweerd pleisterwerk bij de dorpel in witte steen.

- Afbladderende verflagen van de houten lintelen.
- Alle dorpels zijn sterk verweerd en het voegwerk is uitgevallen.

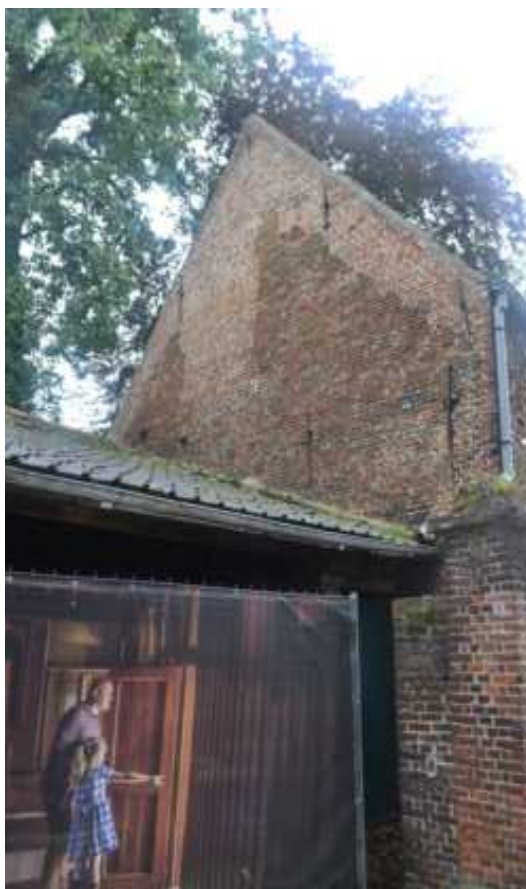
1144.

- Uitgewassen voegwerk
- Losgekomen bakstenen, voornamelijk onderaan door opspattend hemelwater.
- Er is heel wat vervuild metselwerk en zwarte korstvorming aanwezig, voornamelijk bovenaan en ook onderaan de gevels, ten gevolge van opspattend hemelwater.

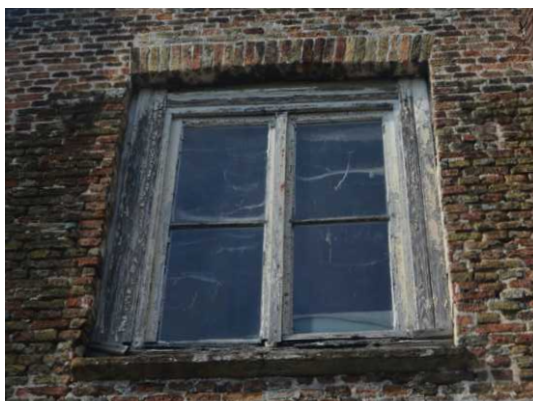
- De stopverf van de vensters valt uit.
- De verflagen op ramen, luiken en deuren bladderen af.
- Een lat van het zolderraam is weggerot, waardoor een glasplaat kan uitvallen.
- Het raam in de hooizolder kan niet meer open.
- Het beslag is roestig.
- Verspreid begint het houten schrijnwerk van de zuidelijke tuinbergingen in te rotten.
- Enkele glaspaneeltjes van deuren in de zuidelijke tuinbergingen zijn gebroken.

1153. Venster in de zuidelijke topgevel van het hoofdgebouw

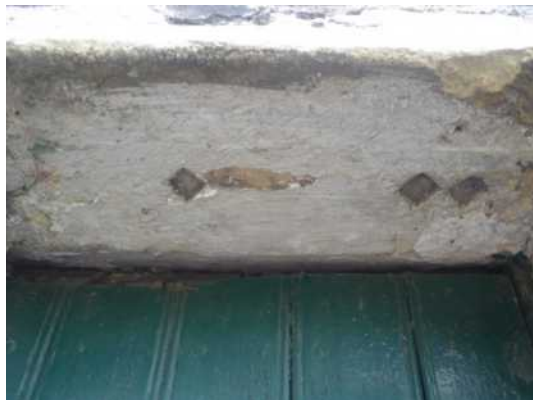
1156. Sporen van voormalige diefijzers ter hoogte van het houten luik

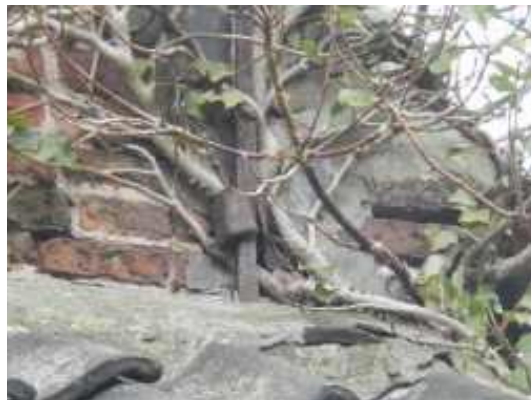
1157. Opengedrukteveer in de zuidgevel

- De muurankers zijn roestig.
- Bij sommige muurankers zijn de veren kromgetrokken.
- Bij sommige muurankers ontbreekt de spie.
- Bij één muuranker is de veer opgedrukt. De schieter kan naar beneden vallen.
- De verflagen van de metalen 'lat' bladderen af.

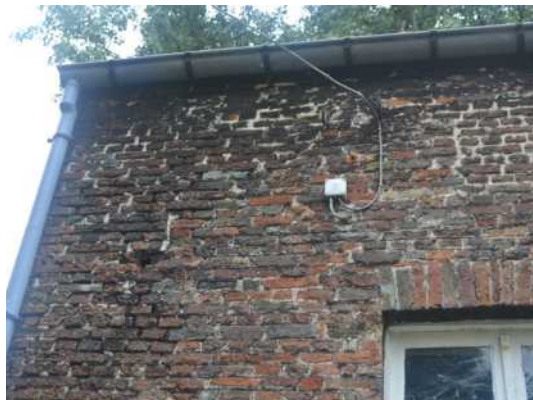
1158. Ontbrekende muuranker in de westgevel van het hoofdgebouw

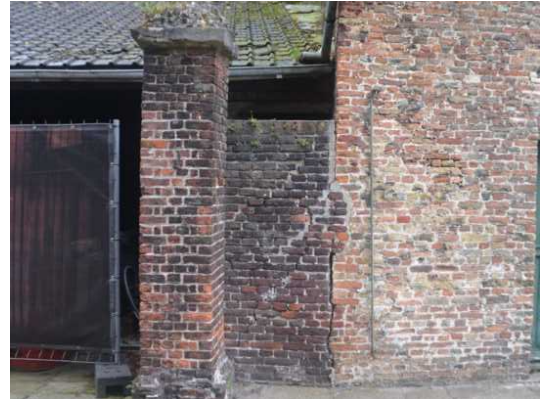
1164. Terreinaanleg
rondom het
hoofdgebouw
1165. Pijlerafkomstig van
een voormalige poort

- Vervuild metselwerk en zwarte korstvorming.
- Het voegwerk is wat uitgelopen en verspreid is er vorstschade.
- Plantengroei bovenop de pijler.
- Verschaald verfwerk.
- Roestig beslag

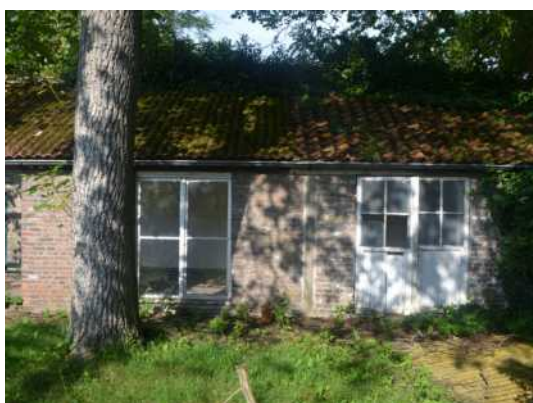
1170. Boom nabij de zuidelijke tuinbergingen

- De boom staat nogal dicht tegen de zuidelijke tuinbergingen.
- Klimop is schadelijk voor het metselwerk. De klimop komt binnen op de zolder van het hoofdgebouw.

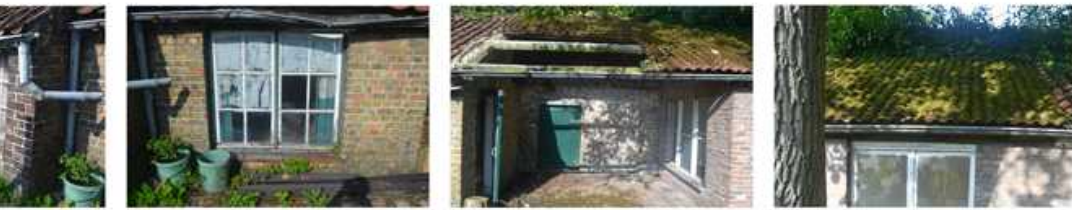
zinken dakgoot beschadigd

dak ontbreekt gedeeltelijk
