SINT-GODELIEVEABDIJ
BOEVERIESTRAAT 43, 45, 47, 49

DEEL I: INVENTARIS EN PATHOLOGIE

Deze inventaris en diagnosesnota is opgesteld door Studio Roma in opdracht van Toerisme Vlaanderen, eigenaar van de Sint-Godelieveabdij.

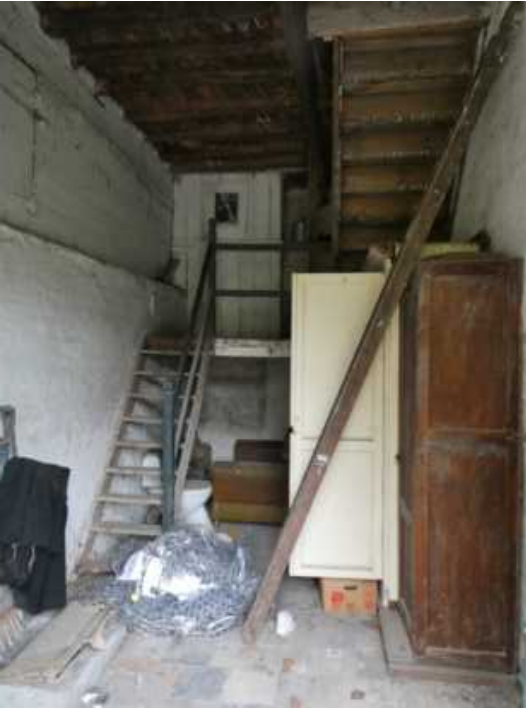
- sterk vervuild
- verwerk van de houten planken bladdert af
- kalk- en verflagen brokkelen plaatselijk af
- grote scheur in het metselwerk ter hoogte van de zuidelijke wand

1173. Overzicht ruimte
BR.0.01

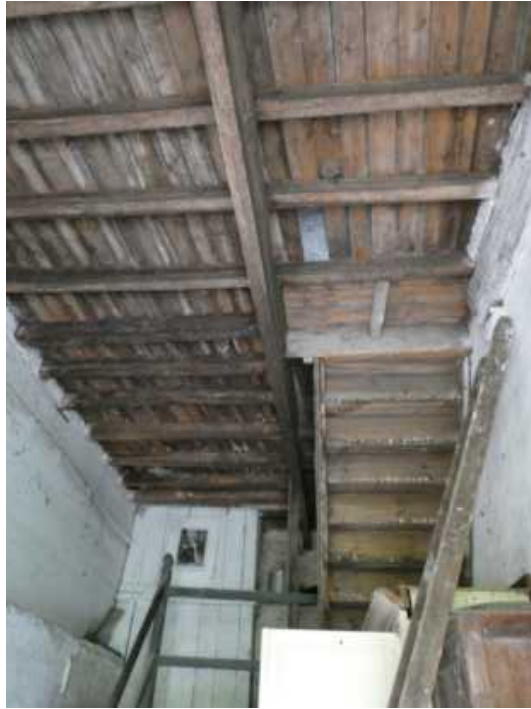
- roestig
- aantasting door houtborende insecten

1174. Plafond

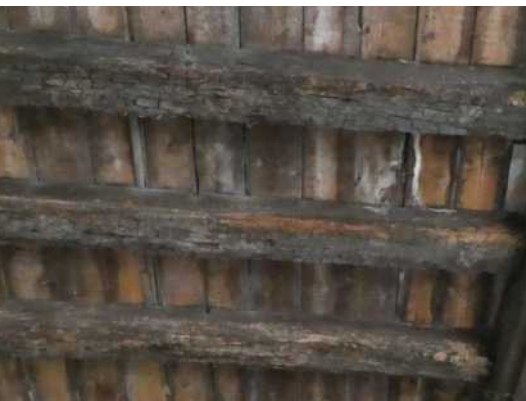
1177. Aantasting van de
houten balken

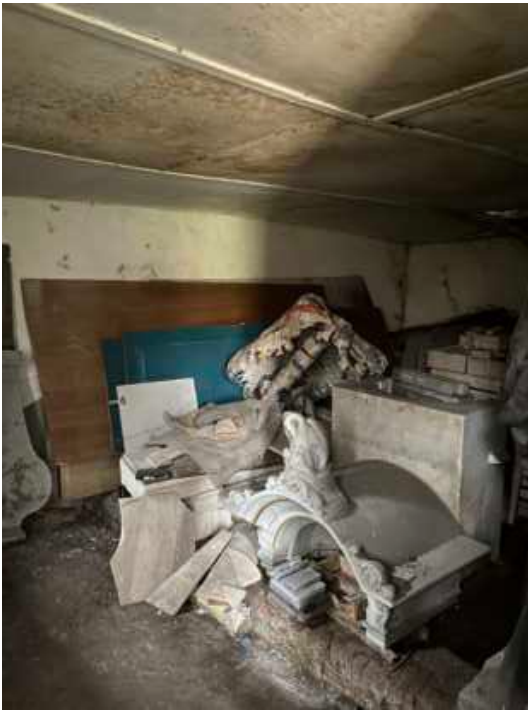
- sterk vervuild
- afwerkklagen brokkelen plaatselijk af
- opstijgend vocht

1180. *Overzicht ruimte BR.0.02*

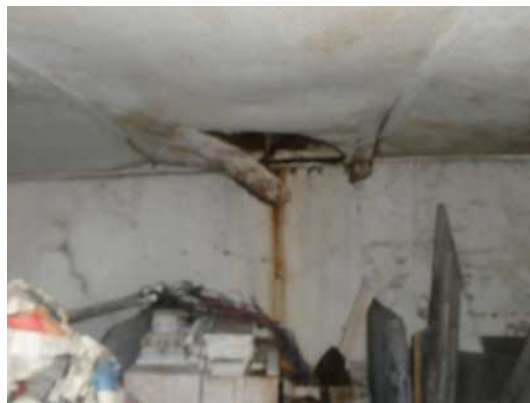
- vochtschade
- een deel van het verlaagd plafond is doorgezakt, vermoedelijk door vochtschade
- doorbuiging van het verlaagd plafond
- bruinrot
- aantasting door schimmels

1185. *Schade aan het verlaagd plafond*

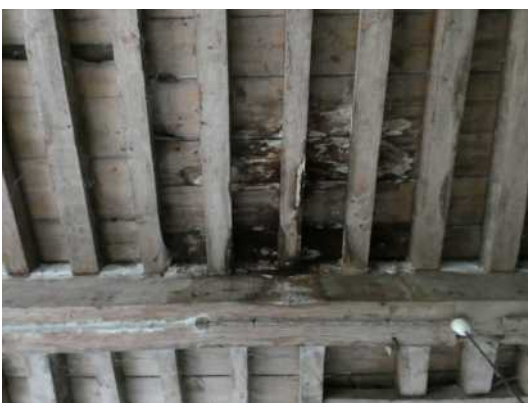
1191. Zwamaantasting

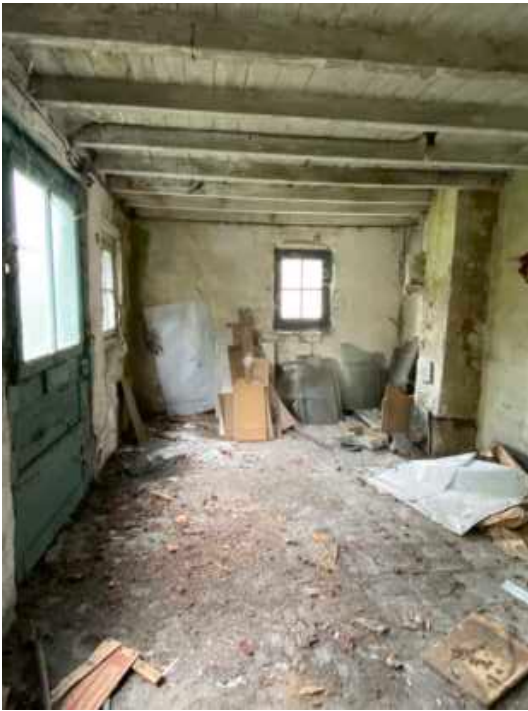
- sterk vervuild
- afwerklagen brokkelen plaatselijk af
- opstijgend vocht
- zoutuitbloeiingen
- scheur in het metselwerk in de noordoostelijke hoek
- vochtschade en mosgroei in de zuidwestelijke hoek ten gevolge van een lek

1201. Overzicht ruimte
BR.0.05

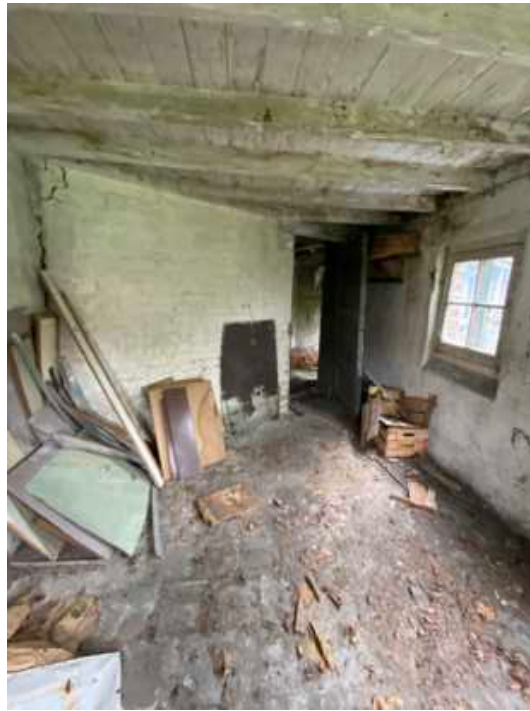
- afbladderende verflagen
- slijtage van sluitwerk
- roestig beslag

1202. Deurtussen BR.0.05
en BR.0.06

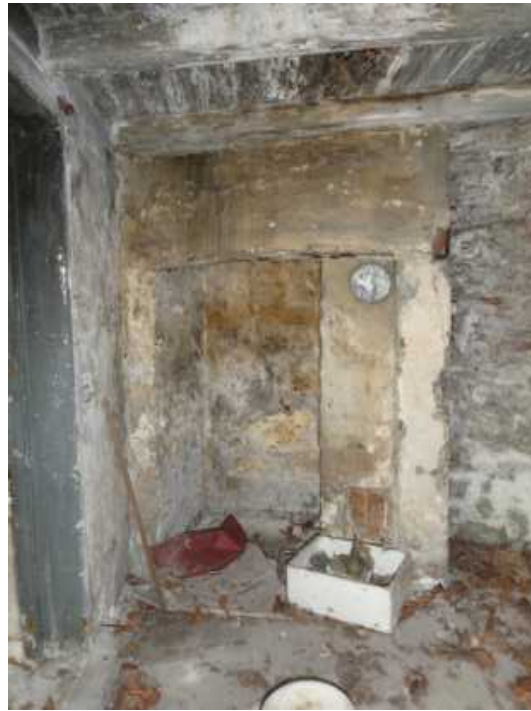
1209. Schouw met extra
rookkanaal

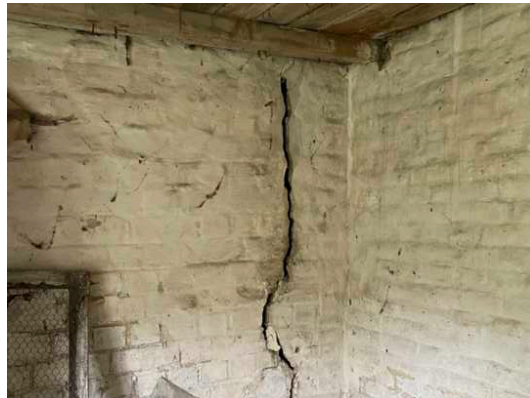
1227. *Scheur in
metselwerk*

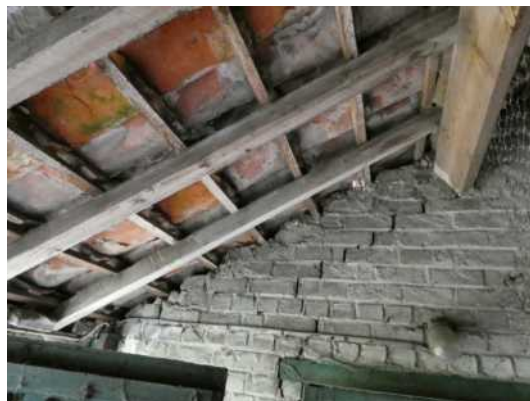
1234. *Scheur in het
metselwerk*

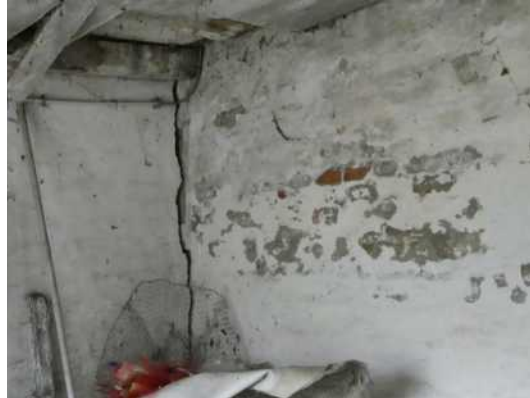
1239. *Scheur in het
metselwerk*

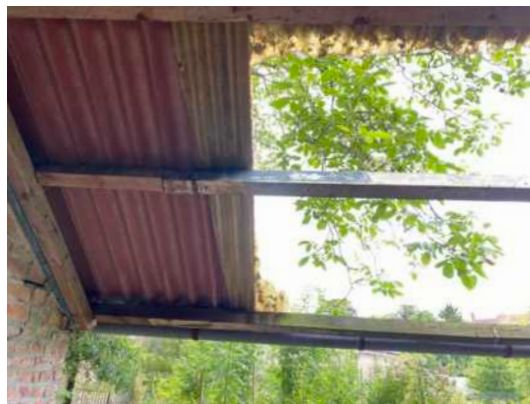
1246. Dakstructuur

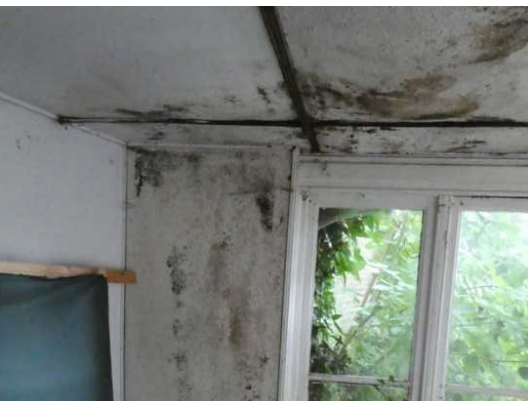
PATHOLOGIE
- vochtschade

1254. *Vochtschade*

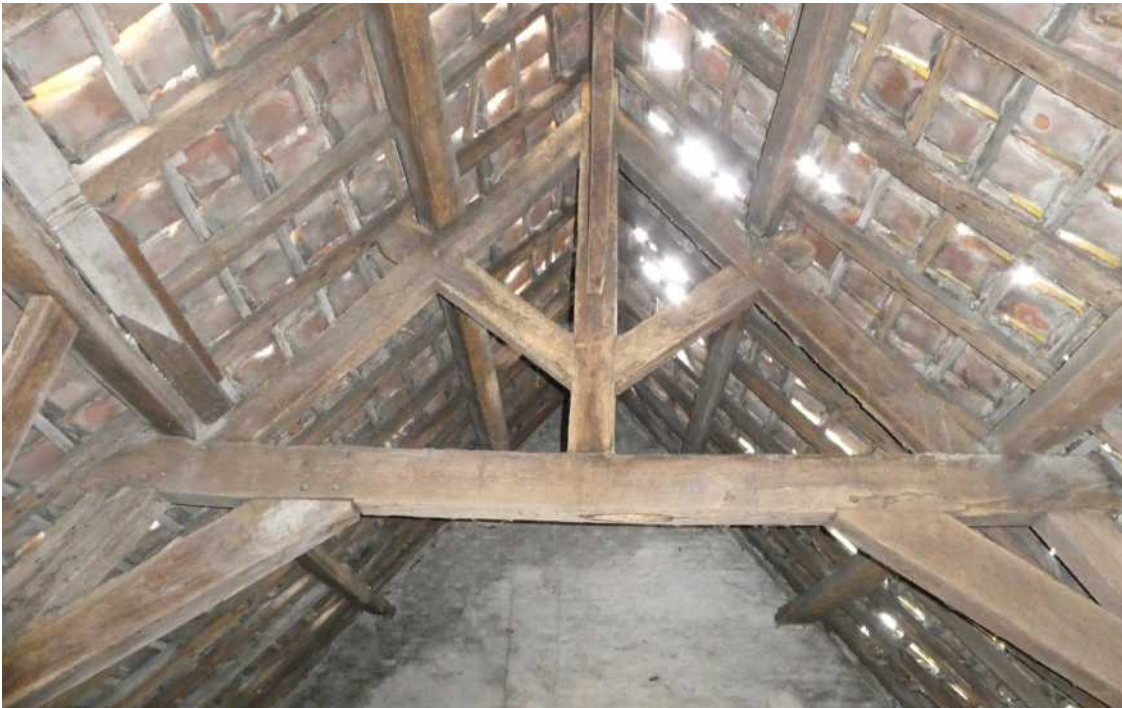
- verspreid zijn er dakpannen uitgevallen
- vochtschade

1274. Grondplan ruimte
BR.1.01
1275. Dakstructuur
